# Application News

## No. A509

### FTIR と EDX による水道異物の分析

Analysis of Tapwater Contaminants by FTIR and EDX

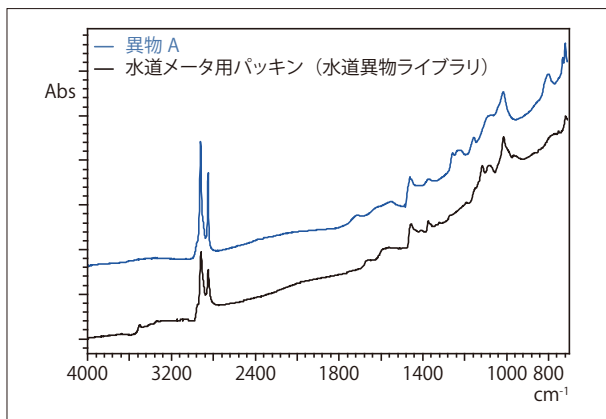
Fig. 2 異物A ATRスペクトルと検索結果: FTIR  
ATR Spectra and Searched Result of Contaminant A by FTIR

異物を採取して、1回反射ATR測定を行いました。得られたATRスペクトルと検索結果をFig. 2に示します。水道異物ライブラリデータと一致しており、TALCやKAOLINなどの添加物が含まれるEPDMであると推定されました。

水道メータ用パッキンのライブラリ情報

材質: Ethylene propylene diene rubber (EPDM), Magnesium silicate (TALC), Aluminum silicate (KAOLIN)  
主要元素: Si, Mg 色: 黒 形状: ゴム/断片  
硬さ: 柔らかい 金属光沢: 無 測定法: ATR (Ge)

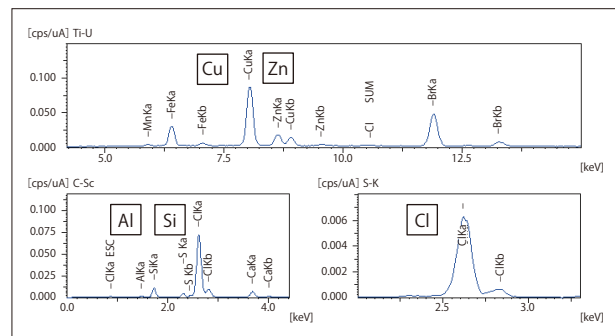
Fig. 3 異物A 定性定量分析結果: EDX  
Qualitative and Quantitative Results of Contaminant A by EDX

<sup>6</sup>C-<sup>92</sup>U 定性定量分析結果をFig. 3に示します。FTIRによる分析の結果を用いて、EPDM (C<sub>5</sub>H<sub>10</sub>) をバランス<sup>1)</sup>としました。Si, AlはTALCやKAOLIN等が由来で、FTIRの分析データを裏付けるものです。Clは水道水中の塩素, Cu, Znなどの金属元素は水道部品からの溶出や析出によるものと考えられます。

成分	Cl	Si	Al	Ca	S	Cu
定量値 (%)	1.48	0.57	0.19	0.10	0.070	0.021

成分	Fe	Br	Zn	Mn	C <sub>5</sub> H <sub>10</sub>
定量値 (%)	0.013	0.007	0.003	0.001	97.6

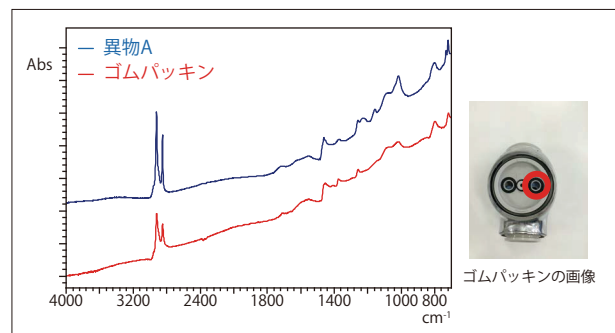
Fig. 4 異物Aとゴムパッキン ATRスペクトル: FTIR  
ATR Spectra of Contaminant A and Packing Rubber by FTIR

シャワーヘッドをさらに分解し、フィルタほか各部品をFTIRにより分析した結果、異物Aとゴムパッキンのスペクトルが類似していることがわかりました。得られたATRスペクトルをFig. 4に示します。異物Aはこのゴムパッキンの破片がシャワーヘッド内部に付着したものと特定されました。

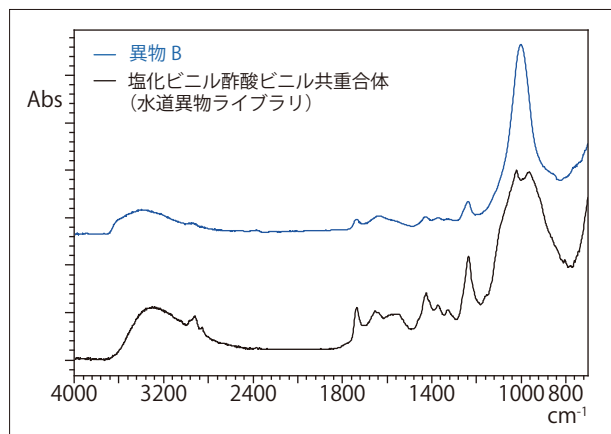
Fig. 6 異物 B ATR スペクトルと検索結果：FTIR  
ATR Spectra and Searched Result of Contaminant B by FTIR

異物を採取して、1 回反射 ATR 測定を行いました。得られた ATR スペクトルと検索結果を Fig. 6 に示します。水道異物ライブラリデータと一致し、塩化ビニル酢酸ビニル共重合体であると推定されました。

#### 塩化ビニル酢酸ビニル共重合体のライブラリ情報

材質：Vinyl chloride-vinyl acetate copolymer  
主要元素；Cl, Fe 色；茶 形状；破片  
硬さ；柔らかい 金属光沢；無 測定法；ATR (Ge)

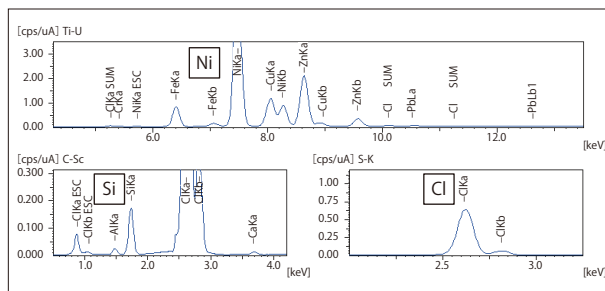
Fig. 7 異物 B 定性定量分析結果：EDX  
Qualitative and Quantitative Results of Contaminant B by EDX

$^{63}\text{Cu}$ - $^{92}\text{U}$  定性定量分析結果を Fig. 7 に示します。FTIR による分析の結果を用いて、酢酸ビニル ( $\text{C}_4\text{H}_6\text{O}_2$ ) をバランスとし、検出元素の Cl は塩化ビニル ( $\text{C}_2\text{H}_3\text{Cl}$ ) で、その他は金属として定量しました。Ni は水道蛇口内部のめっきが長期間にわたり溶出・析出したもの、その他の元素は水道部品やスケールによるものと考えられます。

成分	$\text{C}_2\text{H}_3\text{Cl}$	Si	Ni	Al	Zn	Fe
定量値 (%)	56.4	1.63	1.22	0.43	0.34	0.23

成分	Cu	Ca	Cr	Pb	$\text{C}_4\text{H}_6\text{O}_2$
定量値 (%)	0.20	0.13	0.010	0.006	39.4

給水配管には塩化ビニル管が、その接続のためのシール材としては塩化ビニル酢酸ビニル共重合体がよく使用されています。異物 B は給水配管の経年劣化により、このシール剤が剥離したものと推定されます。なお、水道蛇口周辺の部品には異物の成分と一致するものが見つかりませんでした。
