FTIRによる樹脂部品変色部の分析

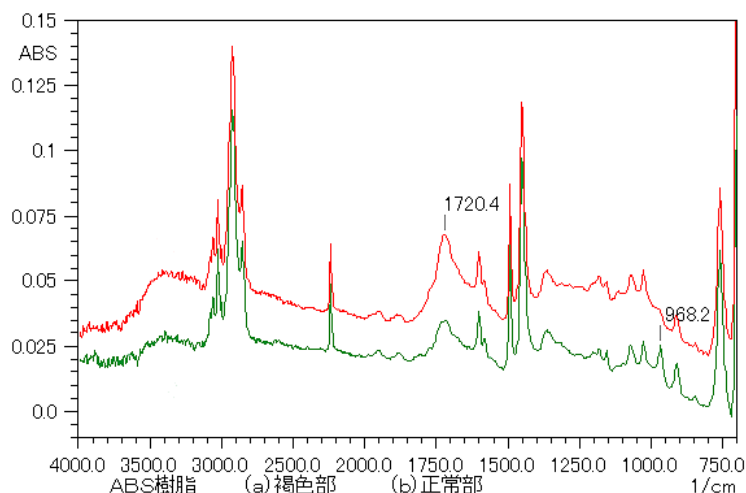
図1は長期間使用した結果、褐色に変色した部分が見つかった樹脂部品について、その変色部分と正常部分とをダイヤモンドプリズムを搭載した1回反射型ATR測定装置（デュラサンプル）で測定した結果です（ATR補正処理済）。どちらの測定結果もアクリロニトリルブタジエンスチレン（ABS）樹脂のスペクトルを示していますが、両者を比較すると、変色部のスペクトルに関して 720cm^{-1} 付近や 3400cm^{-1} 付近のピークは正常部分よりも強く、逆に 968cm^{-1} 付近のピークについては極めて小さいということがわかります。

これらのピークのうち、 1720cm^{-1} 付近と 3400cm^{-1} 付近のピークはそれぞれC=O伸縮振動とO-H伸縮振動と考えられます。一方、 968cm^{-1} 付近のピークはABS樹脂中ブタジエンのトランス-ビニレン基による=C-H面外変角振動と考えられます。

以上の結果より、変色はトランス-ビニレン基のC=C二重結合が切れ、C=O基やO-H基が生成した酸化劣化によるものと推定されます。更に、正常部においても酸化劣化が起きていると推測されます。

図1 ABS樹脂変色部(赤)と正常部(緑)のATRスペクトル

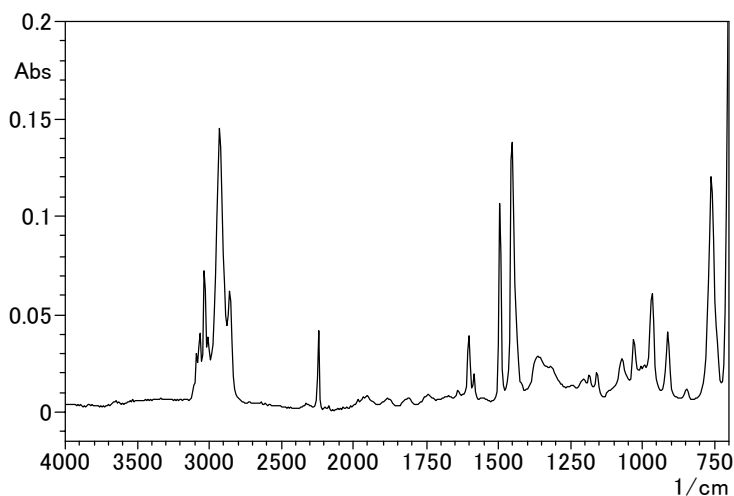
図2はABS樹脂の標準的な赤外スペクトルです。ABSはC=O基やO-H基を持たない構造のため、これと比較すると図1に示した正常部のスペクトルでも 1720cm^{-1} 付近と 3400cm^{-1} 付近のピークの存在が確認できます。

図2 ABS樹脂の標準的な赤外スペクトル
