電源プラグコード断線箇所の観察

An Observation for disconnection of power plug with X-ray CT system

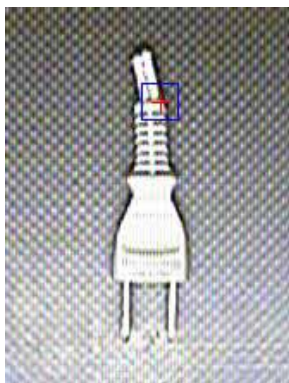
Fig.1 電源プラグ (観察対象) 外観
Overview of Power plug
(Observation specimen)

(プラグ部がコードと一体モールドされたタイプで、簡単に分解修理のできないもの。Fig.1)の不具合を例にとり、断線箇所の特定と、その断線状態の詳細な観察を行なって見ました。

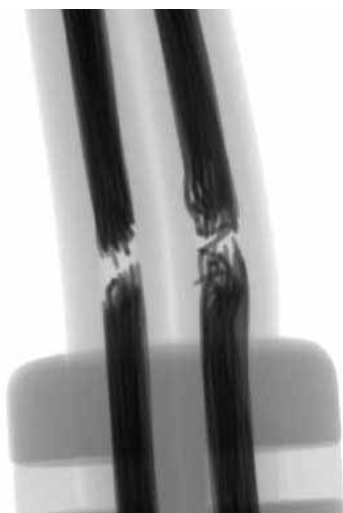
Fig.5 断線箇所の透視画像
An example of X-ray image of disconnecting part.

Fig.5 は断線箇所の透視画像であり、プラグ根元の補強部からコード部へ移行した部分で2本とも断線が生じていることが分かります。

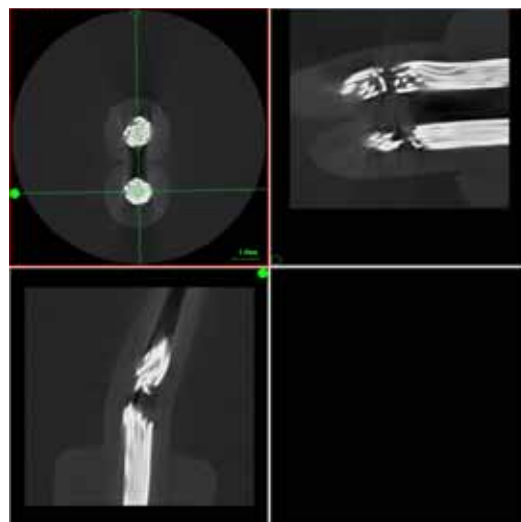
Fig.6 断線箇所のMPR画像
An example of MPR image of disconnecting part.

また、Fig.6 はコーンビーム CT で得られたデータから任意の断面画像を再構成できる機能(MPR: Multi-Planner-Reconstruction) 画像を示します。この図において Fig.5 における断線相当箇所の断面を示して

います。また は における 線による縦断面、 は における 線による縦断面を、それぞれ見たものです。

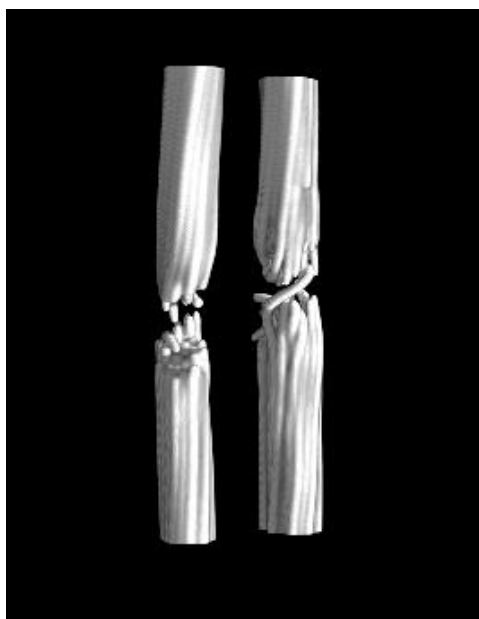
Fig.7-1 断線箇所の3次元画像 (SMX-1000-VCT)
An example of 3-D image of disconnecting part.

更に画像再構成エンジン(VG-MAX)を使って得られた3D画像をFig7に示します。(Fig7-1はSMX-1000-VCTにより、またFig.7-2はSMX-90CTにより得られた画像で、断線箇所を強調しています)

これらの画像からは、断線の様子が素線1本まで克明に観察できることが理解できます。
