光吸収分析 Spectrophotometric Analysis

冷凍ピザに付着した異物の分析

Analysis of Contaminant Adhering on Frozen Pizza

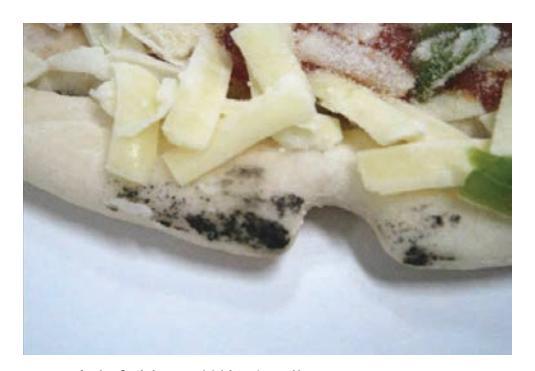
Fig. 1 に冷凍ピザ表面に付着した異物の写真を示します。 これは、市販の冷凍ピザを包装から開封して発見されたもの です。この異物について、赤外分光光度計(FTIR)、蛍光 X 線分析装置(EDX)、電子線マイクロアナライザ(EPMA)を 用いて複合的に分析を行ないました。

Fig. 1 冷凍ピザ表面に付着した異物 Photograph of Contaminant Adhering on Frozen Pizza

異物の発生原因を特定するには製造現場での検証が不可欠ですが、今回の結果のみから考察すると、Fig.1からは焦げのようにしか見えませんが、異物は植物油が焦げたものに調理器具、製造機械由来のフッ素化合物やSUS粉末が混ざったものではないかと推測されます。

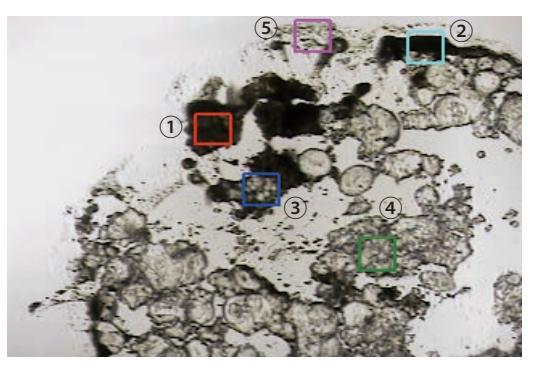
冷凍ピザに付着した異物の一部をかき取り,ダイヤモンド セル上で圧延後,赤外顕微鏡透過法によって赤外スペクトル を測定しました。測定は異なった複数箇所で実施しました。 測定箇所の顕微鏡写真をFig.2に,得られた赤外スペクトル の重ね書きをFig.3に示します。なお,測定は30×30μm の領域に絞って実施しました。分析条件はTable1に示します。

Fig. 2 測定箇所の顕微鏡写真 Microscope Photograph of Measurement Points

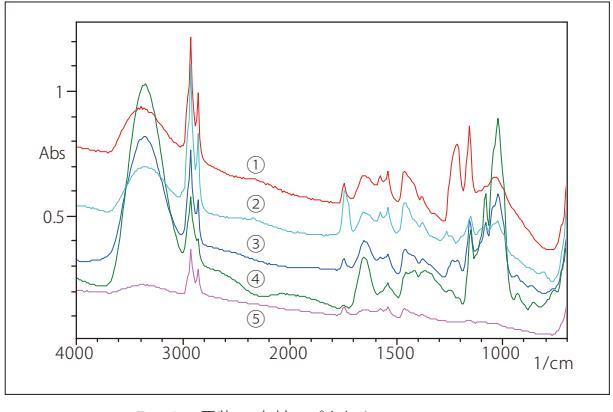
Fig. 3 異物の赤外スペクトル Infrared Spectra of Contaminants

Fig. 3 を見ると,場所によって異なった赤外スペクトルを示していることが分かります。そこで Fig. 3 のスペクトルのうち①,④,⑤について検索を行いました。Fig. 4 ~ Fig. 6 に得られた結果を示します。

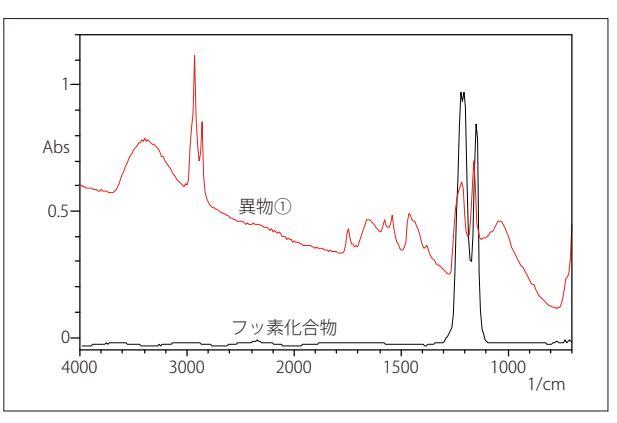
Fig. 4 検索結果 . 1 Search Result. 1

それぞれの検索結果から分かるように、ヒットしたものは フッ素化合物,でんぷん,亜麻仁油です。このうちでんぷん と亜麻仁油はピザ生地由来の成分と予想されます。フッ素化 合物は工業製品であり,調理器具などにも使われるもので, 明らかに外部からの混入物であると思われます。

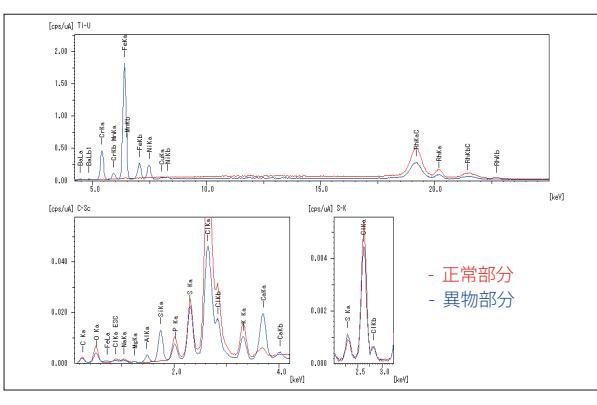
Fig. 7 異物部分および正常部分の 6C-92U 定性結果 6C-92U Qualitative Results for Contaminant and Normal Part

Fig. 7 より, 異物部分からは Fe, Cr, Ni が主成分として 検出され, 定量結果も考慮すると, 異物はステンレス (SUS) と推定されます。その他 Al, Si, Ca, Ba が検出されていま すので, セラミックス系や顔料を含む材料も混在している 可能性が考えられます。Na, P, S, Cl, K, Ca は正常部分 からも検出されていることから食品由来と思われます。FTIR で同定されたフッ素化合物由来の F については, 分析径内に おける相対質量の少なさや FeL a 線との重なりから, 明確 には検出されませんでした。

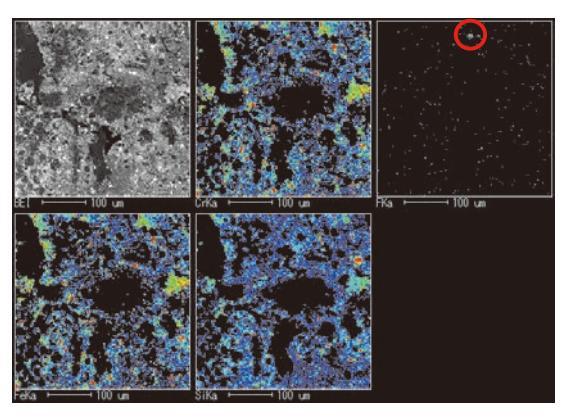
EDX で検出された SUS 成分と思われる Fe, Cr は広範囲に 渡って検出されました。また FTIR で検出された F についても 局所的に検出され, FTIR と EDX の測定結果と整合性のある結 果が得られました。

Fig. 8 異物部分の元素マッピング結果 Results of Elements Mapping for Contaminant Part

冷凍ピザに付着した異物について, FTIR, EDX, EPMAの3機種を用いて複合的に定性を行ない, SUS成分に加えてフッ素化合物が検出されました。EPMAのマッピング結果からはSUS成分(Fe, Cr)が10μm前後の大きさで散在していることも分かりました。
