Application News

No. A451

冷凍ピザに付着した異物の分析

Analysis of Contaminant Adhering on Frozen Pizza

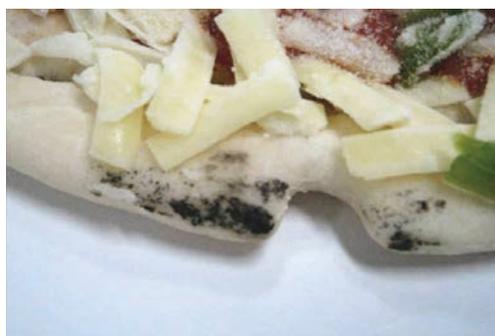
Fig. 1 冷凍ピザ表面に付着した異物
Photograph of Contaminant Adhering on Frozen Pizza

Fig. 1 に冷凍ピザ表面に付着した異物の写真を示します。これは、市販の冷凍ピザを包装から開封して発見されたものです。この異物について、赤外分光光度計 (FTIR)、蛍光 X 線分析装置 (EDX)、電子線マイクロアナライザ (EPMA) を用いて複合的に分析を行いました。

異物の発生原因を特定するには製造現場での検証が不可欠ですが、今回の結果のみから考察すると、Fig. 1 からは焦げのようにしか見えませんが、異物は植物油が焦げたものに調理器具、製造機械由来のフッ素化合物や SUS 粉末が混ざったものではないかと推測されます。

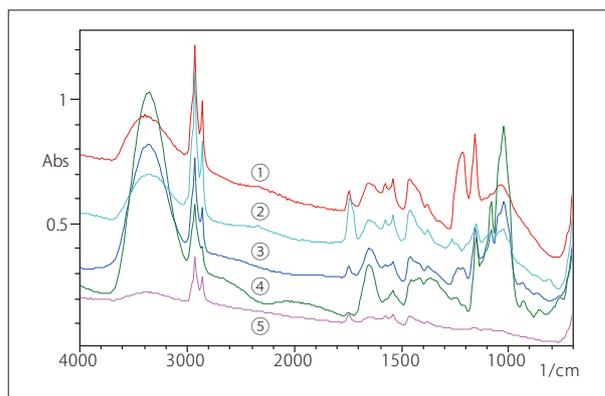
Fig. 3 異物の赤外スペクトル
Infrared Spectra of Contaminants

Fig. 3 を見ると、場所によって異なった赤外スペクトルを示していることがわかります。そこで Fig. 3 のスペクトルのうち①、④、⑤について検索を行いました。Fig. 4 ~ Fig. 6 に得られた結果を示します。

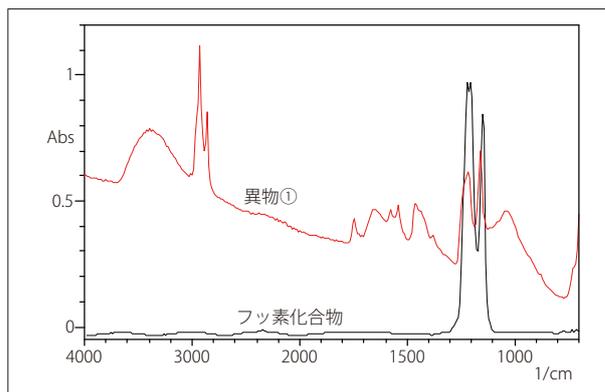
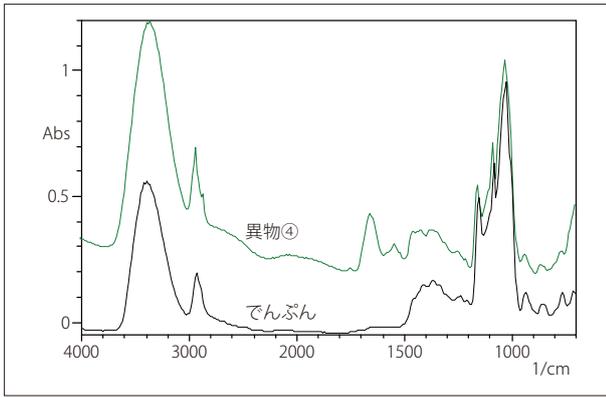
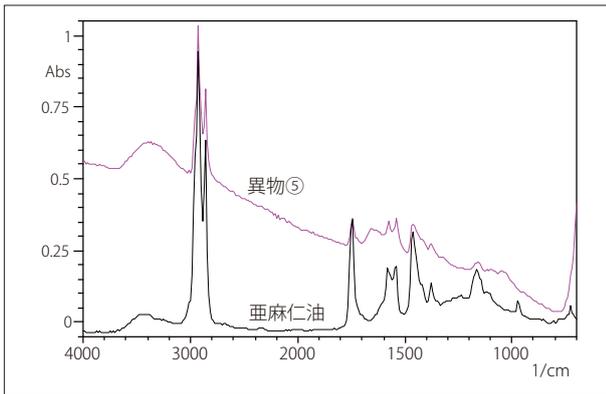
それぞれの検索結果から分かるように、ヒットしたものはフッ素化合物、でんぷん、亜麻仁油です。このうちでんぷんと亜麻仁油はピザ生地由来の成分と予想されます。フッ素化合物は工業製品であり、調理器具などにも使われるもので、明らかに外部からの混入物であると思われます。

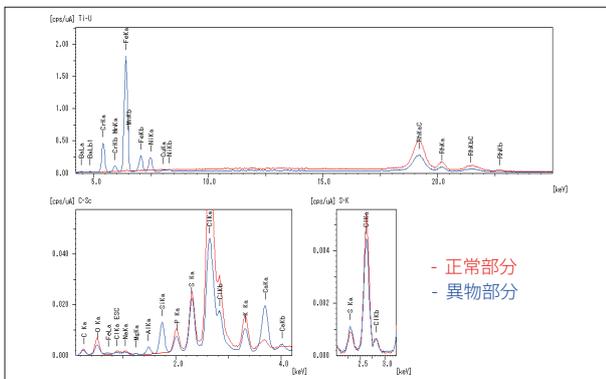
Fig. 7 異物部分および正常部分の eC-92U 定性結果
eC-92U Qualitative Results for Contaminant and Normal Part

Fig. 7 より、異物部分からは Fe, Cr, Ni が主成分として検出され、定量結果も考慮すると、異物はステンレス (SUS) と推定されます。その他 Al, Si, Ca, Ba が検出されていますので、セラミックス系や顔料を含む材料も混在している可能性が考えられます。Na, P, S, Cl, K, Ca は正常部分からも検出されていることから食品由来と思われます。FTIR で同定されたフッ素化合物由来の F については、分析径内における相対質量の少なさや FeL α 線との重なりから、明確には検出されませんでした。

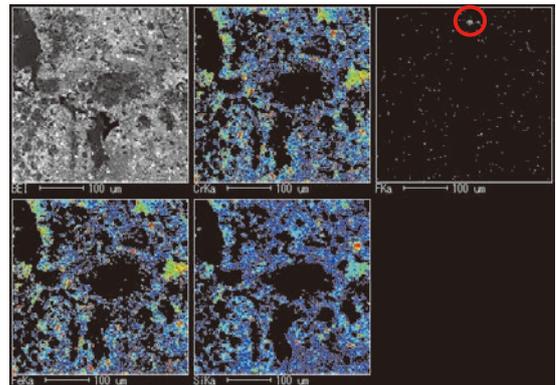
Fig. 8 異物部分の元素マッピング結果
Results of Elements Mapping for Contaminant Part

EDX で検出された SUS 成分と思われる Fe, Cr は広範囲に渡って検出されました。また FTIR で検出された F についても局所的に検出され、FTIR と EDX の測定結果と整合性のある結果が得られました。

冷凍ピザに付着した異物について、FTIR, EDX, EPMA の 3 機種を用いて複合的に定性を行ない、SUS 成分に加えてフッ素化合物が検出されました。EPMA のマッピング結果からは SUS 成分 (Fe, Cr) が 10 μm 前後の大きさで散在していることも分かりました。
