## Plastic Analyzerによる 自動車ヘッドライトカバーの劣化解析

本稿では、Plastic Analyzerを用いて、自動車ヘッドライトカバーを分析した事例をご紹介します。

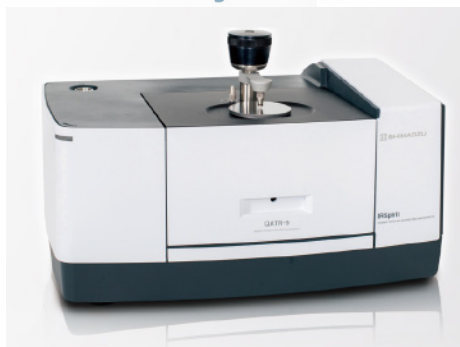
図1 Plastic Analyzer

Plastic Analyzerは、フーリエ変換赤外分光光度計 IRSpirit、1回反射ATR測定装置 QATR™-S、Plastic Analyzerメソッドパッケージから構成されるシステムであり、異物分析や劣化解析に効果的な商品です（図1参照）。

- フーリエ変換赤外分光光度計 IRSpirit
- 1回反射ATR測定装置 QATR-S
- Plastic Analyzerメソッドパッケージ
  1. 紫外線劣化プラスチックライブラリ
  2. 加熱劣化プラスチックライブラリ
  3. IR Pilot™専用プログラム/パラメータ

メソッドパッケージには、当社オリジナルの紫外線劣化プラスチックライブラリ、加熱劣化プラスチックライブラリ、最適な測定条件が含まれるマクロプログラムが搭載されます。さらに、付属される分析ハンドブックには、プラスチック14種類の構造式や赤外スペクトル、特徴的なピークの振動モードが収録されています。

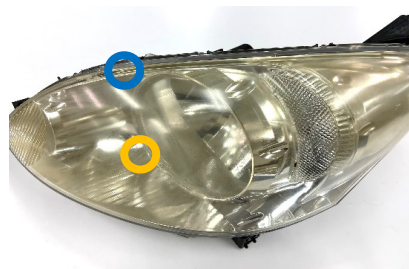
自動車ヘッドライトカバーを分析しました。測定試料の写真を図2に示します。図2の青丸で示した位置には変色などの外観上の変化は見られていません（この位置を透明部と表記します）。一方、図2の黄丸で示した位置はヘッドライトカバー中央付近であり、屋外に露出されることにより変色が確認できます（この位置を黄変部と表記します）。ヘッドライトカバーの端部に位置する透明部および中央部に位置する黄変部をナイフで切り出した後、ATR法で屋外に露出されている面を分析しました。

図2 測定試料（黄丸：黄変部、青丸：透明部）
