アルミダイキャスト部品の内部観察

Inner observation of Aluminum Die casting parts

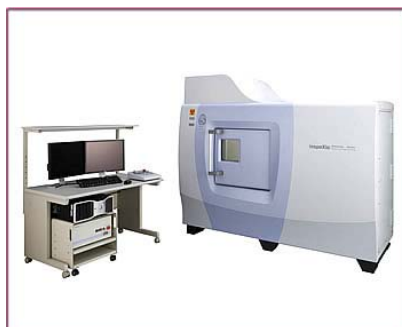
Fig.1 X線CT装置 inspeXio SMX-225CT形 外観
Overview of X-ray CT system "inspeXio SMX-225CT"

そこで今回は、このような要求に応える手段として、X線CTシステムを使用したアルミダイキャスト部品に対する内部欠陥観察の事例を紹介いたします。今回の撮像には、「マイクロフォーカス X線CTシステム inspeXio SMX-225CT形」(Fig.1に外観を示す)を使用しました。

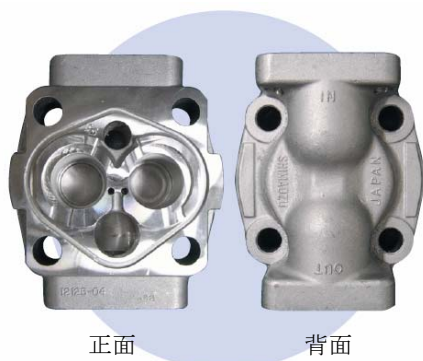
Fig.2 試料(アルミダイキャスト部品) 外観
Overview of Specimen
(Aluminum Die casting part)

今回の観察に用いたサンプルは、Fig.2のアルミダイキャスト製品です。
