# Application News

## No.A503A

### 環境水の水質調査

Quality Analysis of Environmental Water  
- Use of Water Quality Analysis Program of the UV-1280 -

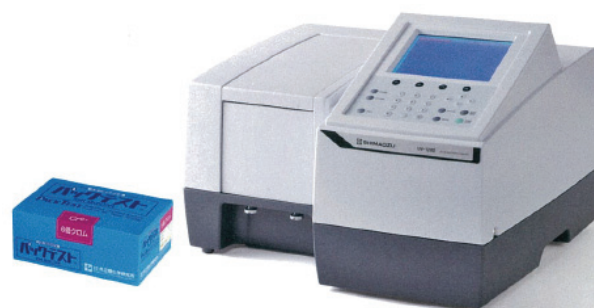
Fig. 1 UV-1280 およびパックテストの外観図  
UV-1280 and PACKTEST

UV-1280 と共立理化学研究所のパックテストの外観を Fig. 1 に示します。水質測定プログラムでは測定手順が画面に表示されます。その一例を Fig. 2 に示します。またこのプログラムは標準サンプルによる検量線を内蔵しているため、画面指示に従うだけで濃度を測定することができます。また、ユーザ定義機能を用いることで項目の追加が可能であり、トレンドグラフ機能を用いることで日々の変化を一目で確認できます。

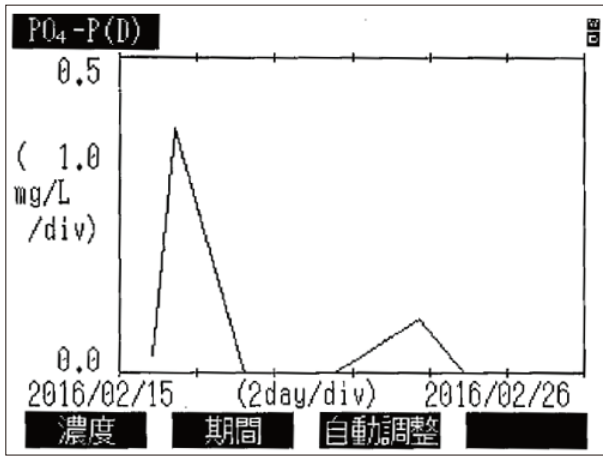
Fig. 3 リン酸態りんの推移 (トレンドグラフ)  
Trend Graph of Phosphate Phosphorus

トレンドグラフを Fig. 3 に示します。日々の A 河川水中のりん酸態りん濃度の推移が一目でわかります。今回の測定ではほとんどの日で検出下限（0.04 mg/L）未満となり、最大で 2/16 に 0.398 mg/L の濃度のりん酸態りんが検出されました。採取地点付近で雨が 2/14 と 2/20 に観測されたため、その影響により 2/15、16、22 に微量のりん酸態りんが検出されたと考えられます。検水を採取した地点の写真を Fig. 4 に示します。晴れの日には川底までしっかり見えるほど、綺麗であることがわかります。
