# Application News

## No. A499

### 原材料の確かさの確認 —サイレントチェンジへの対応—

Confirmation of the Material Quality  
-Correspondence for Silent-Change-

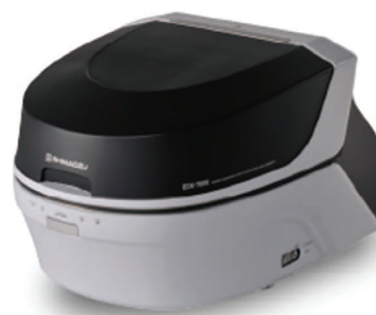
Fig. 1 エネルギー分散型蛍光 X 線 EDX-7000  
Energy Dispersive X-Ray Fluorescence EDX-7000

今回はサイレントチェンジが行われる想定試料に対して、エネルギー分散型蛍光 X 線分析装置 EDX (Fig. 1) および赤外分光光度計 FTIR (Fig. 2) を用いて、サイレントチェンジを確認した分析例をご紹介します。

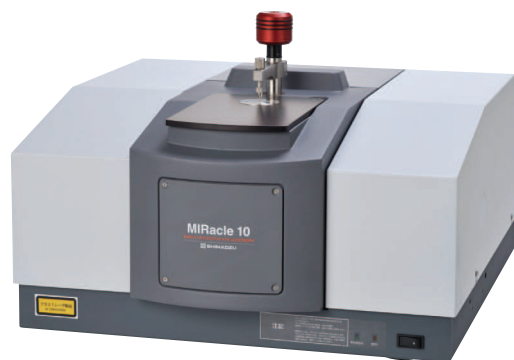
Fig. 2 1回反射型全反射測定装置 MIRacle 10 を装着した IRAffinity-1S の外観  
Overview of IRAffinity-1S Mounting MIRacle 10 ATR Accessory
