## 島津試験 CSC ニュース No.222

### マイクロフォーカスX線CTシステム SMX-225CT による粉体の閉塞状態の観察

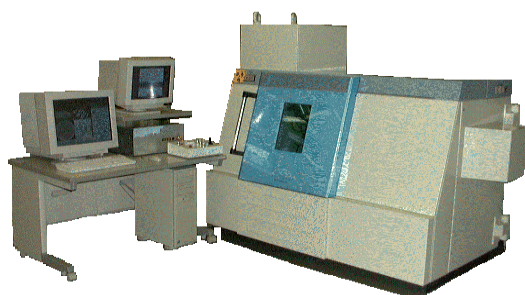
図1 SMX-225CT外観

使用した装置（図1）は、100万画素の検出器を搭載しており、最大直径約140mm×高さ約100mmの空間が観察できる範囲になります。実験は、直径約65mm×高さ約75mmの紙製円筒容器に0.5mmのガラスビーズを入れ、紙製円筒容器の底に約2mmの穴を開けて（図2）、ガラスビーズを流出させもので、閉塞が起こった時の状態をCT撮影しました。
