島津試験 CSC ニュース No.244

卓上型マイクロフォーカスX線CTシステム inspeXio SMX-90CT による糸切り歯の観察

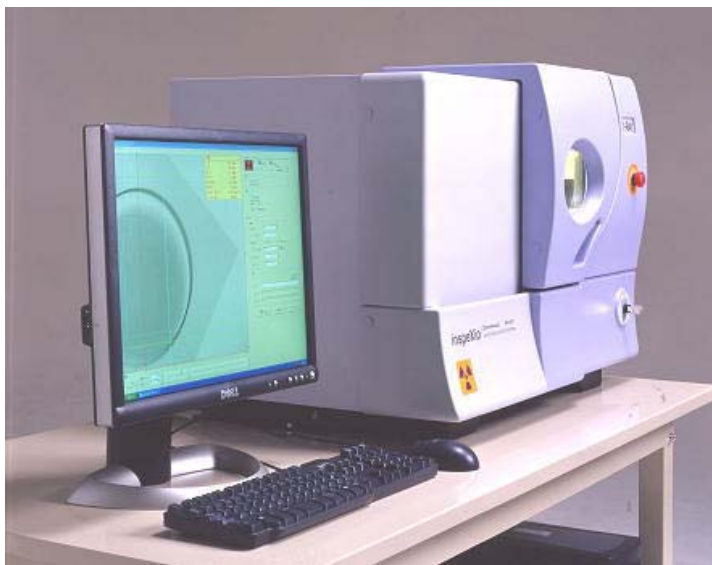
図1 SMX-90CTの外観および内部

セットした糸切り歯
(印内にあります)

SMX-90CTでは、2インチフラットパネルディスプレイ検出器を使用しており、歪が無い画像撮影が可能です。今回は、上図のように糸切り歯をCTテーブル上に立てた状態で保持し、回転中心軸をシフトさせたオフセットコーンスキャン方式で糸切り歯全体を撮影しました。撮影に要した時間は約15分程度です。

卓上型マイクロフォーカスX線CTシステム inspeXio SMX-90CT (図1)は、コンパクトで使いやすく高機能な装置で、簡単な操作でCT撮影から3次元画像を得ることが可能です。また、微小焦点線源から照射されるX線によって、高分解能なので詳細な内部情報を非破壊で得ることができます。今回は、糸切り歯の断面画像や3次元画像がどのようなものかを示してみました。
