## Application News

マイクロフォーカスX線CTシステム inspeXio™ SMX™-225CT FPD HR Plus

# マイクロフォーカスX線CTシステムによるヘアカラーリング剤樹脂ボトルの観察事例

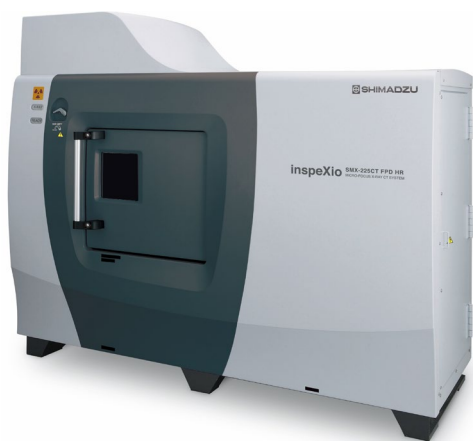
図1 マイクロフォーカスX線CTシステム inspeXio™ SMX™-225CT FPD HR Plus

そこで、樹脂ボトルを破壊せずに、液漏れの原因となるような欠陥の有無を観察するのに役立つツールが、マイクロフォーカスX線CTシステムです。本稿では、マイクロフォーカスX線CTシステム inspeXio SMX-225CT FPD HR Plus (図1) を用いて、ヘアカラーリング剤（以下、カラー剤と記載）入りの樹脂ボトルを観察した事例を紹介します。

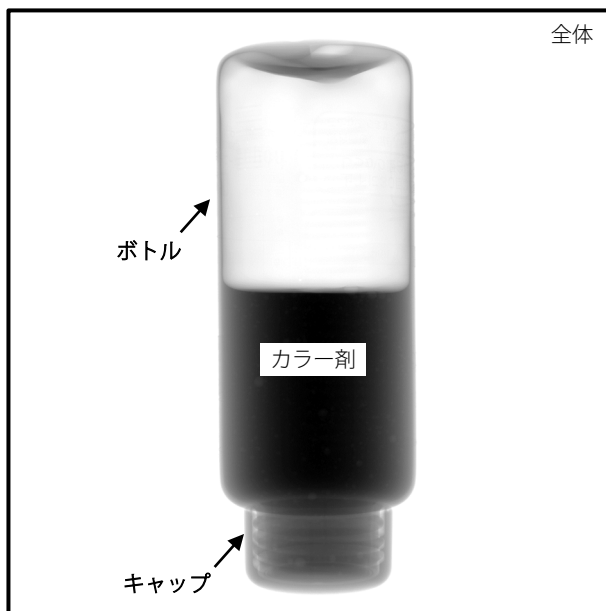
図2-A、図2-Bは天地逆さにした状態で樹脂ボトルの全体とキャップ付近をそれぞれ透視撮影した画像です。密度や厚みが小さくX線の吸収が少ない箇所ほど白く、密度や厚みが大きくX線の吸収が多い箇所ほど黒く表示されます。図2-Bのキャップ付近を拡大撮影した画像を見ると、キャップやボトルの形状、両者の間にある隙間を観察できます。

図2-A 樹脂ボトルの透視画像

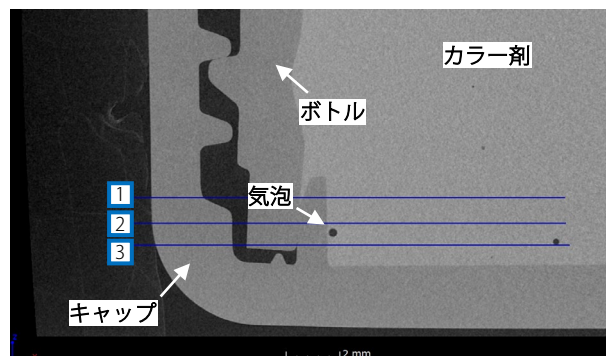
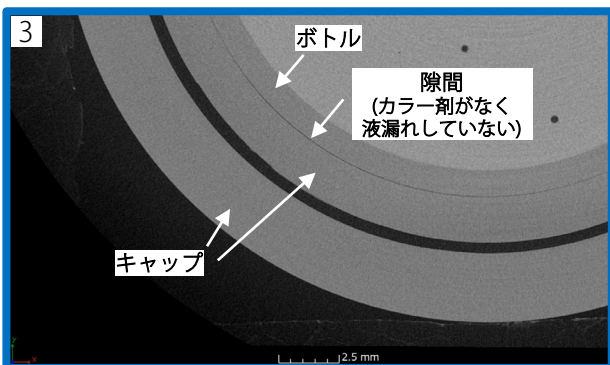
図4は、キャップ部分のみをCT撮影して得られた縦断面画像、横断面画像（図4 断面1~3）です。3枚の横断面画像を観察すると、注ぎ口から遠い断面ではボトルとキャップの間にカラー剤が見られますが、注ぎ口に近い断面ではキャップとボトルが隙間なく密着し、注ぎ口に最も近い断面ではキャップとボトルの間にカラー剤は観察されず、液漏れが生じていないことがわかります。

図4 樹脂ボトルキャップ部分の断面画像
