アルミダイキャスト部品の内部観察

Inner observation of Aluminum Die casting parts

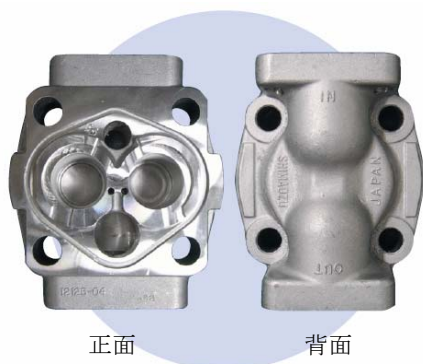
Fig.2 試料(アルミダイキャスト部品) 外観
Overview of Specimen
(Aluminum Die casting part)

今回の観察に用いたサンプルは、Fig.2のアルミダイキャスト製品です。
