IC に生じた不良箇所の観察

An Observation for defective part of IC device

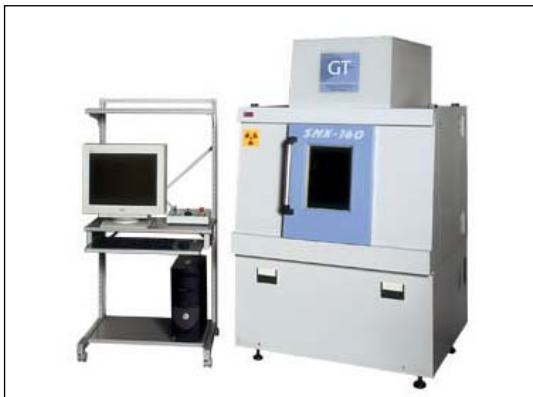
Fig.1 マイクロフォーカスX線透視装置 SMX-160GT 外観
Overview of Micro-focus X-ray TV system (Model SMX-160GT)

X線透視装置は、対象物の内部構造を破壊することなく観察することができ、工業製品の故障原因の究明にも有効な手段となっており、島津マイクロフォーカスX線システム SMX-160GT形(Fig.1)は、その代表的なものです。

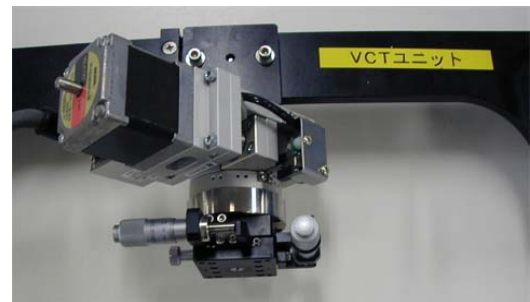
Fig.2 VCTユニット部 外観
Overview of the VCT unit

今回は、コーンCTによる3次元画像を撮ることができるVCT(Vertical CT)ユニット(オプション Fig.2)を同機に取り付けたシステムで、ICの不良箇所を観察した事例を紹介いたします。

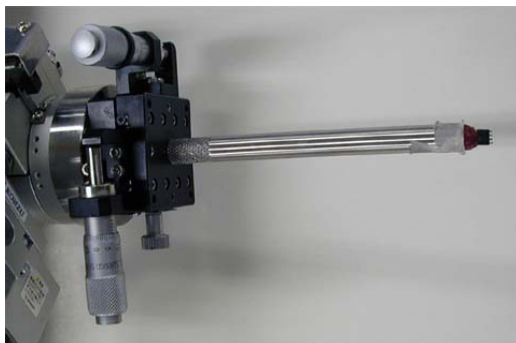
Fig.3 VCTユニットへの供試体取り付け状態
The Specimen mounted on the VCT unit

ICはFig.3に示すようにVCTユニットのサンプル取

り付け棒の先端に装着し、オフセットスキャン方式により回転させ、全周方向からコーンビーム撮影を行いました。
