顕微ラマンによる錠剤コーティング層の分析

Analysis of Coating Layer of Tablet by Micro-Raman Spectroscopy

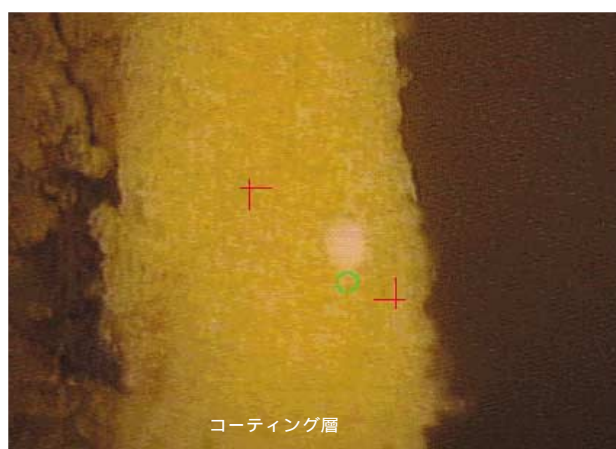
Fig.1 錠剤断面の拡大写真
Sectional Micrograph of Tablet

測定はKaiser社のラマン分光光度計Series5000（レーザー：532nm，顕微鏡：Olympus BX60）を用いました。試料としては、市販の錠剤（下痢止め薬）を用い、マイクロトームで断面を切り出したのち、切断面が水平になるように顕微鏡のステージに固定しました。断面を観察したところ、厚さ約50 μm のコーティング層の中に数 μm 程度の白い部分が観察されたので（Fig.1参照）、その部分を中心にマッピング測定を行ないました。マッピングの条件はTable.1に示したとおりです。
