## 赤外顕微鏡とレーザー顕微鏡によるフィルム表面の分析

赤外顕微鏡や1回反射ATR測定などFTIRを用いた分析は異物などの不良解析に大変有効です。しかし、一つの分析手法で得られる情報だけでは正確な結果に至れないことも少なくはありません。そのような場合、他の分析手法による情報を組み合わせることでより正確もしくは詳細な結果を得ることができる場合があります。今回はフィルム表面に見つかった不具合に対し、赤外顕微鏡と走査型共焦点レーザー顕微鏡を用いて多角的に行なった分析例をご紹介します。

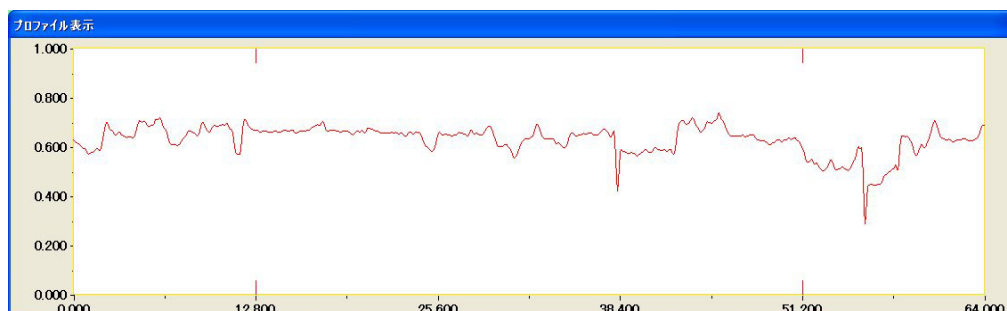
次に、このフィルム表面異常部に対し走査型共焦点レーザー顕微鏡を用いて詳細な観察と三次元形状測定を行ないました。図3に異常部の観察画像を、図4に図3中赤ラインにおける高さプロファイルを示します。

図3、4より、異常部は付着物と思われた凸状の部分だけでなく微小な亀裂や凹状の部分を確認することができます。

図4 図3中赤ラインにおける高さプロファイル

異常部がフィルム表面と同じPETであること(赤外顕微鏡)と、また表面に微小な凹凸が存在すること(走査型共焦点レーザー顕微鏡)を総合すると、今回見つかった不具合は付着物によるものではなくフィルム表面の形状不良(凹凸)によるものであると考えられます。
