マイクロプラスチックの測定と 加熱劣化プラスチックライブラリの活用

ここでは、大きさ数mm程度のマイクロプラスチックの測定と加熱劣化プラスチックライブラリの活用について紹介します。

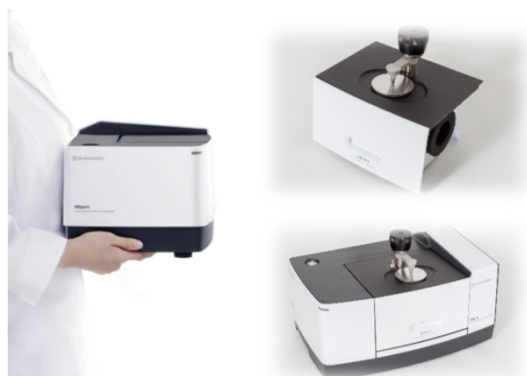
本測定には、IRSpiritにIRSpiritの試料室と一体化したATR測定装置 QATR™-S を付属したシステムを使用しました。図1にIRSpirit+QATR-Sの外観を示します。

図1 IRSpirit™+QATR™-Sの外観

フーリエ変換赤外分光光度計 IRSpiritは持ち運びができる小さなボディで本体サイズは390(W)×250(D)×210(H)mmとA3サイズ以下です。さらに、間口の狭い場所でも設置できるように、二面からのアクセスを可能にしたユニークなデザインを採用しています。また、クラス最高のSN比と分解能を兼ね揃え、当社製付属品や市販の付属品も搭載できるクラス最大幅の試料室は高い拡張性を実現しています。

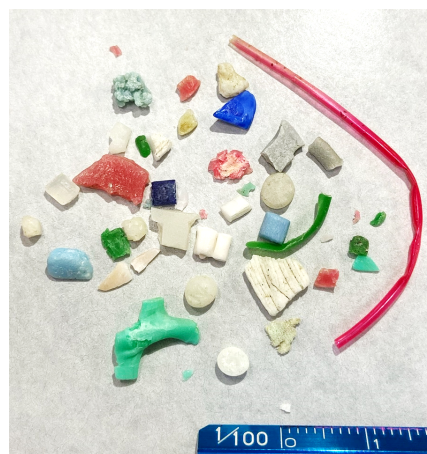
図2に海岸で採取したマイクロプラスチックを示します。形状は球やペレットなど様々であり、色もそれぞれ異なります。

図2 海岸で採取したマイクロプラスチック

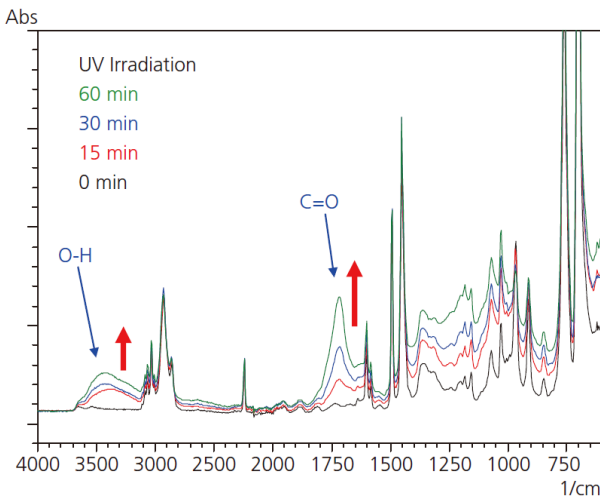
図4に紫外線を照射したアクリロニトリル-ブタジエン-スチレン (ABS) 樹脂の赤外スペクトルを、図5に加熱したABS樹脂の赤外スペクトルを示します。ABS樹脂の場合には、いずれの場合も、OH基やC=O基の伸縮振動に帰属されるピークが現れており、紫外線や熱により酸化劣化したことがわかります。

図4 紫外線を照射したABS樹脂の赤外スペクトル
