Application News

No. A499

原材料の確かさの確認 —サイレントチェンジへの対応—

Confirmation of the Material Quality
-Correspondence for Silent-Change-

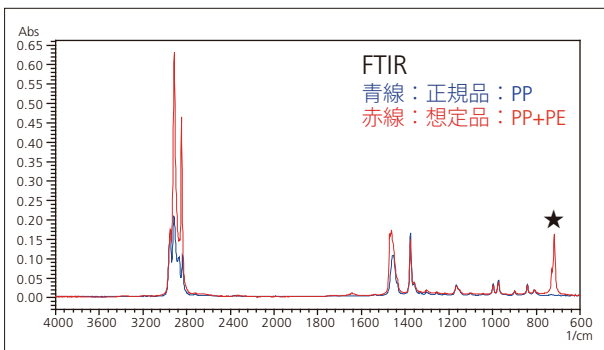
樹脂の正規品であるポリプロピレン (PP) とサイレントチェンジ想定品を FTIR で分析しました。分析条件を Table 2 に、スペクトルを Fig. 4 に示します。Fig. 4 より、想定品は、718 cm⁻¹ 付近 (★印) に CH₂ の横揺れ振動由来のピークが検出されました。スペクトル検索結果より、想定品は PP にポリエチレン (PE) が、混在していることが確認できます。

Fig. 4 正規品 PP と想定品 PP+PE の FTIR の分析結果
Analyses Results of Plastic by FTIR

これらのことより、原材料にリサイクルプラスチックを混入している可能性が考えられます。

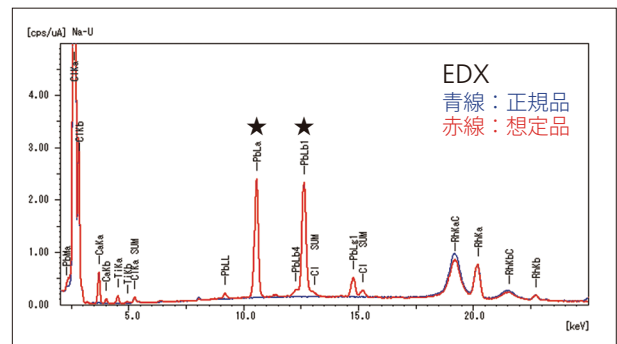
Fig. 5 より、正規品からは検出されない鉛 (★印) が、想定品から検出されました。今回測定した樹脂は RoHS (Restriction on Hazardous Substances) の規制対象物質であるため、鉛は非含有でなければいけません。このことより想定品は RoHS 規制をクリアできない商品であることがわかります。

Fig. 5 正規品樹脂と想定品樹脂の EDX の分析結果
Analyses Results of Plastic by EDX

樹脂の正規品である塩化ビニル (PVC) とサイレントチェンジ想定品を EDX および FTIR の両機種を用いて分析しました。EDX の分析条件を Table 1 に、プロファイルを図. 5 に、また FTIR の分析条件を Table 2 に、スペクトルを図. 6 に示します。

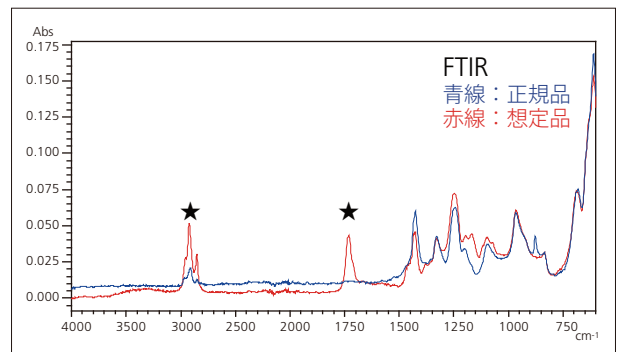
また、Fig. 6 より、PVC 由来のピーク以外に 2900 cm⁻¹ および 1700 cm⁻¹ 付近 (★印) にアクリル由来のピークが検出されました。このことより、異材質が混入されたこともわかります。

Fig. 6 正規品樹脂と想定品樹脂の FTIR の分析結果
Analyses Results of Plastic by FTIR
