河川で採集したマイクロプラスチックの前処理方法とFTIRによる分析法

藤里砂

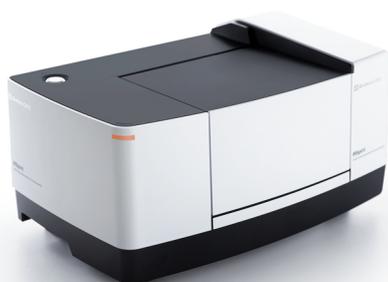
図1 フーリエ変換赤外分光光度計 IRSpirit™

本稿では、マイクロプラスチックの採集の様子、前処理方法および図1に示すフーリエ変換赤外分光光度計（FTIR）IRSpiritによる分析法を紹介します。

捕集したマイクロプラスチックを自然乾燥させた後、プラスチック分析システム Plastic Analyzerを用いて分析しました。Plastic Analyzerは、フーリエ変換赤外分光光度計 IRSpirit, 1回反射ATR付属品QATR™-SおよびPlastic Analyzer メソッドパッケージ（紫外線劣化プラスチックライブラリ、加熱劣化プラスチックライブラリ、IR Pilot™用分析プログラム/メソッドファイル）を含む、プラスチックの劣化評価に特化した製品です。分析者の経験値によらず、プラスチック製品の劣化の有無や程度を正しく解析することに役立ち、マイクロプラスチックの分析にも適用できます。製品の詳細や活用事例については、Application News No. A647もご参照ください。

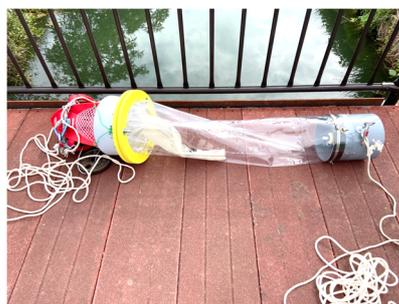
図2 マイクロプラスチック調査装置 アルバトロス

株式会社ピリカ社製 マイクロプラスチック調査装置 アルバトロスを用いて、京都府内の河川からマイクロプラスチックの採集を行いました。アルバトロスは、調査のネックだった価格（高い船賃）や制約（狭い場所や流れの遅い川で調査が困難であること）を解決するために開発された、どこでも手軽に使用できる調査装置です。

アルバトロスを図2に、採集の様子を図3(a)(b)に、採集したサンプルを図4に示します。なお、採集はアルバトロスを水中に3分間沈めて行いました。
