電源プラグコード断線箇所の観察

An Observation for disconnection of power plug with X-ray CT system

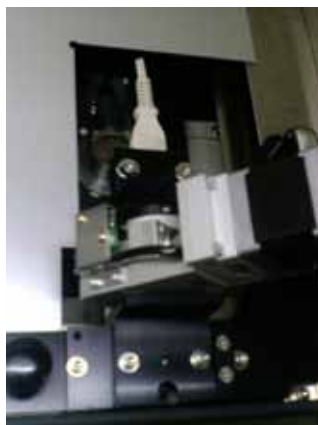
Fig.4 試料のセッティング
Observation specimen mounted on the VCT unit.

観察対象の電源プラグは Fig.4 のように SMX-1000 内の VCT ユニット(CT 撮影用オプション)の回転テーブルにセットし、透視撮影およびコンベックス CT 撮

影(円錐状ビームを照射し、試料を 360 度回転させることで同時に多断面の画像を得る手法)を行ないました。
