Application News

No. A451

冷凍ピザに付着した異物の分析

Analysis of Contaminant Adhering on Frozen Pizza

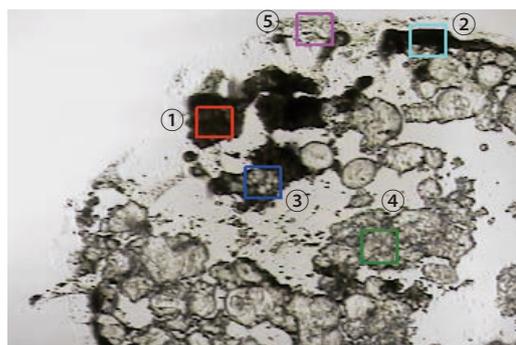
Fig. 2 測定箇所の顕微鏡写真
Microscope Photograph of Measurement Points

冷凍ピザに付着した異物の一部をかき取り、ダイヤモンドセル上で圧延後、赤外顕微鏡透過法によって赤外スペクトルを測定しました。測定は異なる複数箇所で行いました。測定箇所の顕微鏡写真を Fig. 2 に、得られた赤外スペクトルの重ね書きを Fig. 3 に示します。なお、測定は 30 × 30 μm の領域に絞って実施しました。分析条件は Table 1 に示します。
