電球形蛍光ランプと自動車ライト用バルブの内部観察

Inner observation of fluorescent lamp and automotive valve

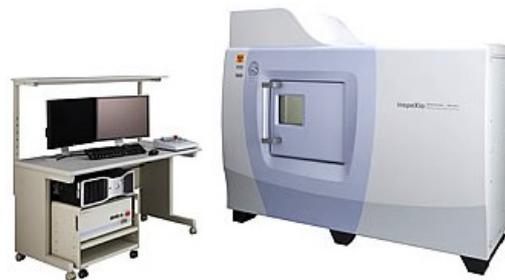
Fig.1 X線CT装置 inspeXio SMX-225CT形 外観
Overview of X-ray CT system "inspeXio SMX-225CT"

観察手段としては、マイクロフォーカス X 線透視/CT装置(InspeXio SMX-225CT形, Fig.1)を用いました。

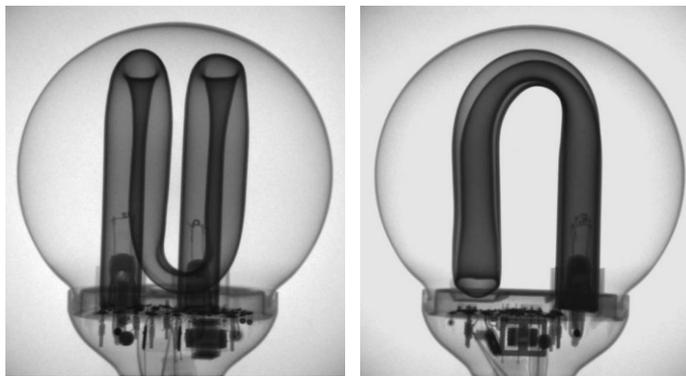
Fig.2 電球形蛍光ランプの透視画像例
An example of Fluoroscopic image of compact fluorescent lamp.

Fig.2 に電球形蛍光ランプの全面透視画像を, Fig.3 にCT撮影による蛍光ランプフィラメント部の3次元CT画像例を示します。

透視画像では、部品が重なりあって細部の観察が困難ですが、CT画像では観察対象を抽出して拡大することができるのが分かります。

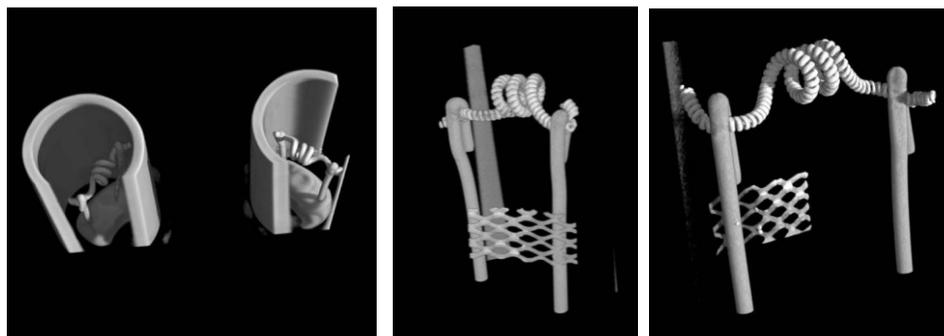
Fig.3 電球形蛍光ランプのCT画像例
An example of CT images of compact fluorescent lamp.

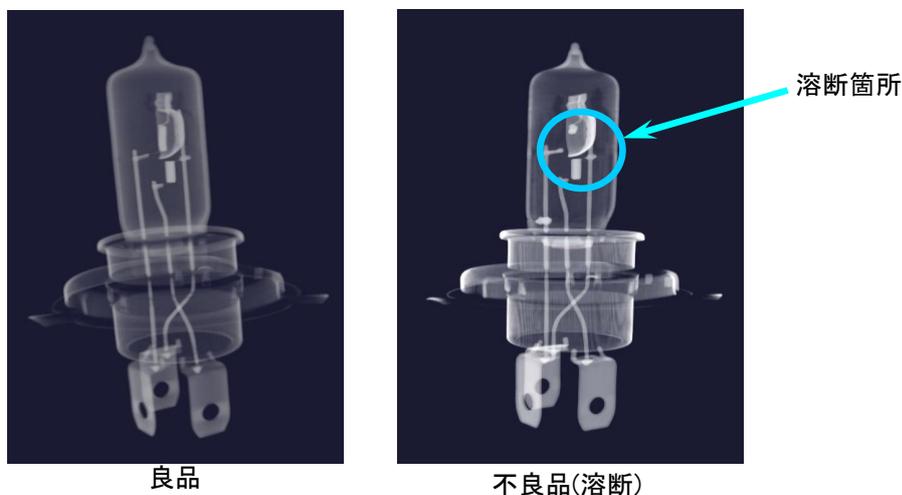
Fig.4 自動車ライト用バルブの透視画像例
An example of Fluoroscopic image of automotive valve.

次に、自動車のヘッドライトの光源として使われているバルブ(ランプ)について、良品と不良品(フィラメントが溶断したもの)を比較して、その内部を透視画像で観

察した事例を Fig.4 に示します。不良品は、フィラメントの一部が欠落して短くなっていることが分かります。

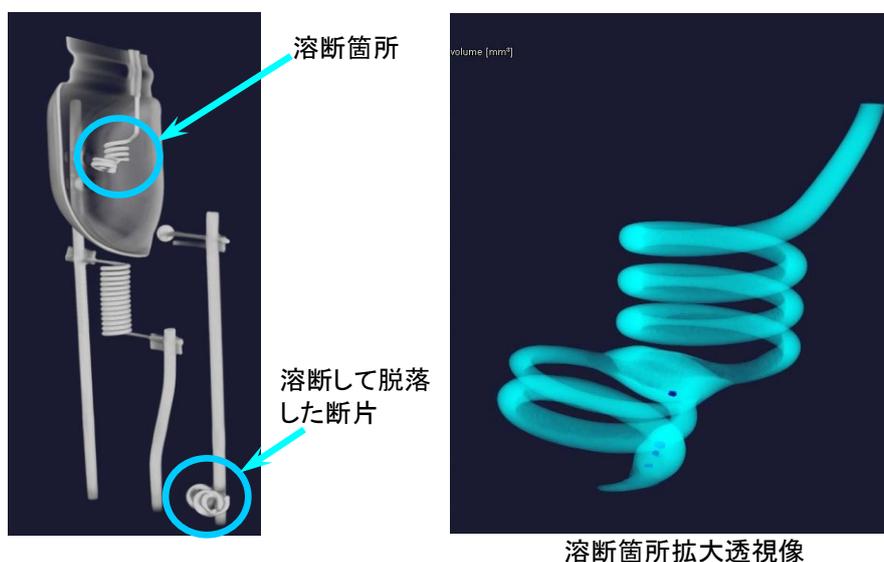
Fig.5 自動車ライト用バルブの CT 画像例
An example of Fluoroscopic image of automotive valve.

断の状況をより詳しく観察するため、拡大 CT 画像を撮影したものを Fig.5(左)に示します。溶断して脱落した断片がバルブ底に存在しています。同右は、さらに溶

断箇所を拡大した透視画像でフィラメントが溶けた様子(ポイドも認められます)が良く分かります。
