## 水銀中の微小気泡崩壊過程を高速撮影

High-speed photography of the mercury bubble collapse process

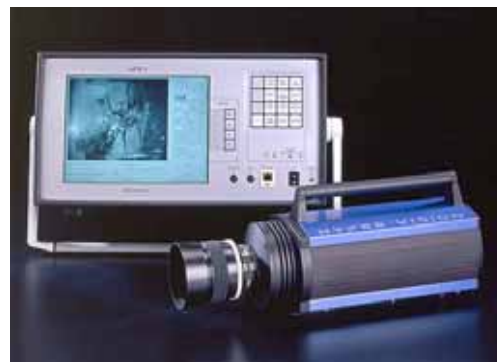
島津高速度ビデオカメラ HyperVision HPV-1 (Fig.1) は、最高撮影速度 100 万コマ/秒という超高速撮影能力を有しており、このような高速現象の撮影ならびに現象解析の手法として最適です。

Fig.1 高速度ビデオカメラ HPV-1  
Overview of high-speed video camera HPV-1
