島津試験 CSC ニュース No.239

マイクロフォーカスX線CTシステム SMX-160GT-VCT によるスルーホールのはずれ状態の観察

電気基板の不良の原因にスルーホールのはずれという現象があります。今回、このスルーホールを島津マイクロフォーカスX線CTシステムSMX-160GT-VCTを用いて観察、はずれ部分を検出した結果を紹介します。

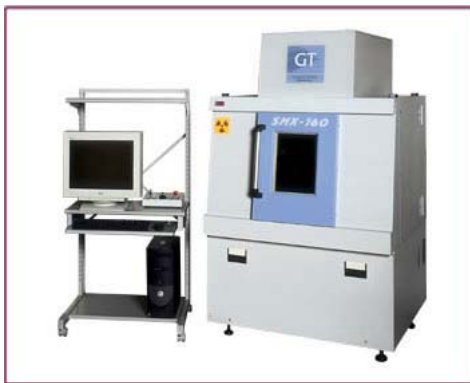
図1 SMX-160GT-VCT外観

図1は、観察に使用した装置の外観です。サンプルの形状は図2に示すように基板を幅約4mmにカットして、短冊状にしたものを撮影しました。基板の厚みは約1mmです。図3はCT撮影したデータを基に3D表示させたもので、スルーホールの外側から見た画像に相当します。図4は図3のスルーホールを半分にカットして内側から見たものです。
