島津試験 CSC ニュース No.247

炭素繊維強化プラスチックの衝撃試験破断観察 【パンクチャ衝撃試験機 HITS-P10 / 高速度ビデオカメラ HPV-1】

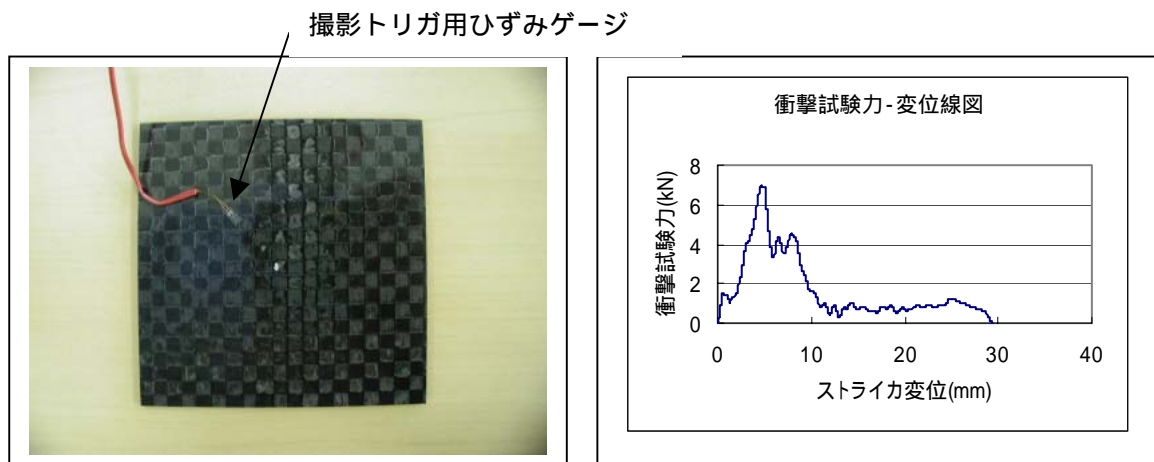
図1 CFRP試料の外観

図2 衝撃試験の試験力-変位線図

図1はCFRP試料の外観写真です。この試料は炭素繊維混入率56%の積層複合材料です。使用されている樹脂はエポキシ樹脂であり、試料寸法は100(L)x100(W)x2.8(T)mmです。

図2はこの試料に対するパンクチャ衝撃試験で得られた衝撃試験力とスライカ変位の関係です。試料台とスライカの直径はそれぞれ3インチ(76mm)、1/2インチ(12.7mm)です。また打ち抜き速度は秒速10m(時速36km)であり、負荷中の衝撃試験力とスライカ変位は1マイクロ秒ごとに計測されます。図2の測定データからCFRPの衝撃物性は極めて高強度、かつ脆性破壊性状であることがわかります。
