Application News

No. V17

高速引張試験における CFRP の破壊観察

Fracture Observation of CFRP in High Speed Tensile Test — High Speed Imaging (10 M frames/s) —

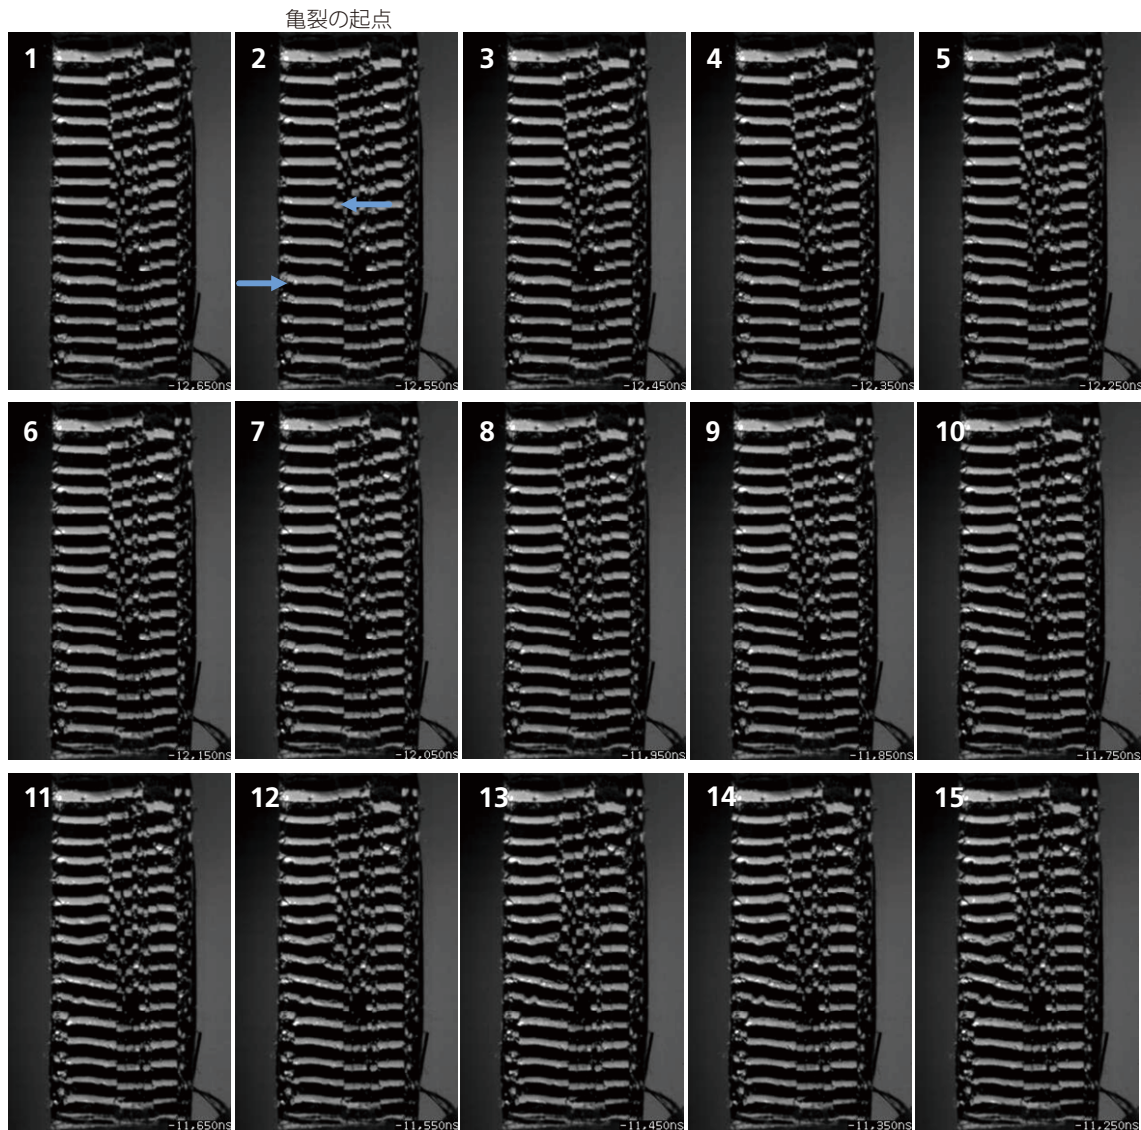
Fig.4 破断の様子② (HPV-Xにて撮影, 画像間の時間間隔は 100 ns)
Image of Specimen During Fracture ② (Image of HPV-X, 100 ns between each image)

Fig. 4に HPV-X で撮影した CFRP の破壊の様子を示します。
Fig. 4 の 1 ～ 10 は, Fig. 3 の 15 ～ 16 付近の画像に対応しています。Fig. 4 の 2 の画像より HPV-2A では特定できなかった亀裂の起点を特定できます。亀裂の起点は試験片中央部と左下の 2 箇所存在し, それぞれ, 左下と中央部へと亀裂が進展していく様子が確認できます。
