# Application News

## No. V19

### 有孔 CFRP の引張試験における破壊観察 ～ 2 台の高速度ビデオカメラを用いた同期撮影～

The Fraction Observed in the Tensile Test of Open Hole CFRP  
- Synchronized Imaging with 2 High Speed Video Cameras -

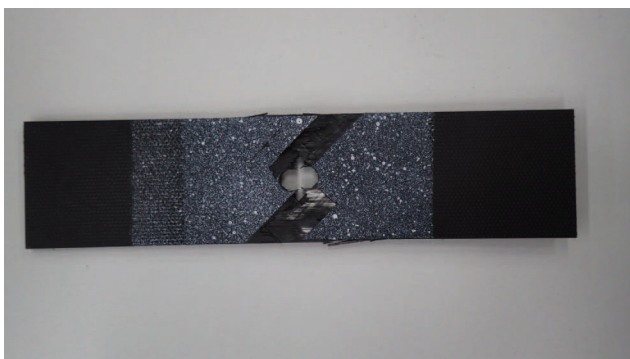
Fig. 6 破壊後の試験片 (正面)  
Specimens of After Failures (Front)

一方、側面からの観察では、亀裂発生時には側面の破壊は確認できず、画像⑤においてはじめて確認できました。これは円孔周辺で発生した亀裂が画像⑤において側面に到達したためであると考えられます。その後、画像⑥において 0° 層を除く複数の層で破壊が確認できました。さらに画像⑦で 0° 層の破断が確認でき、以降、面外方向に破壊が広がっていく様子が確認できました。最終的に試験片は Fig. 6、Fig. 7 で示すような状態になります。
