高速度ビデオカメラ
High-Speed Video Camera

有孔 CFRP の引張試験における破壊観察 ～ 2 台の高速度ビデオカメラを用いた同期撮影～

The Fraction Observed in the Tensile Test of Open Hole CFRP
- Synchronized Imaging with 2 High Speed Video Cameras -

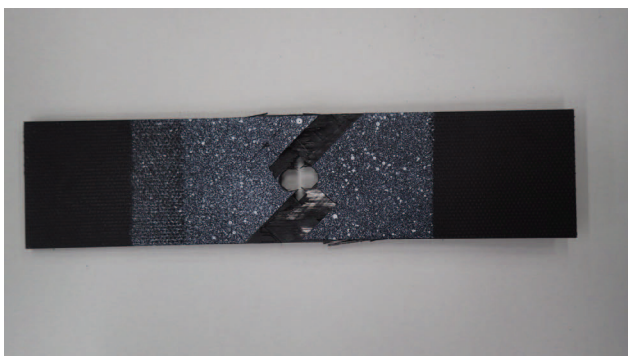
Fig. 6 破壊後の試験片 (正面)
Specimens of After Failures (Front)

一方、側面からの観察では、亀裂発生時には側面の破壊は確認できず、画像⑤においてはじめて確認できました。これは円孔周辺で発生した亀裂が画像⑤において側面に到達したためであると考えられます。その後、画像⑥において 0° 層を除く複数の層で破壊が確認できました。さらに画像⑦で 0° 層の破断が確認でき、以降、面外方向に破壊が広がっていく様子が確認できました。最終的に試験片は Fig. 6、Fig. 7 で示すような状態になります。
