Application News

高速度ビデオカメラ
High-Speed Video Camera

高速飛翔体の衝突における CFRP の 3D-DIC 解析

3D-DIC Analysis of CFRP in the Collision of High Speed Object

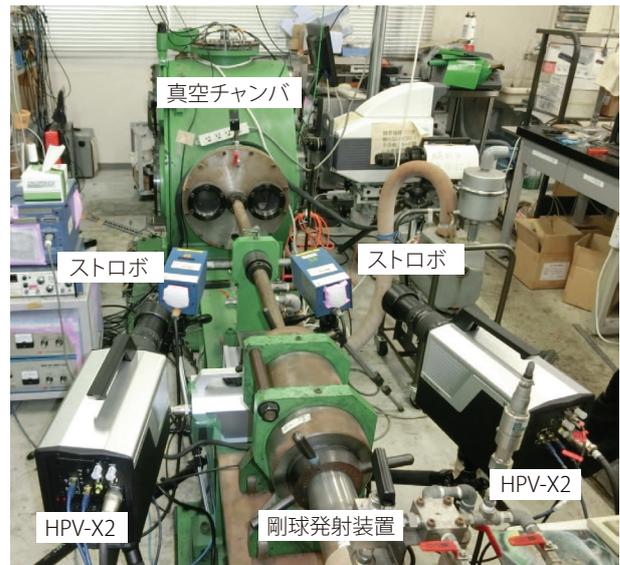
Fig. 1 撮影の様子
Experimental Equipment

Fig. 1 に試験の様子を、Fig. 2 に真空チャンバ内の様子を示します。鋼球発射装置により発射された鋼球は、真空チャンバ内に設置された CFRP 試験片に衝突します。真空チャンバ正面の左右にはそれぞれ観察窓が設けられており、観察窓を通して鋼球衝突時の様子を2台の高速度ビデオカメラ HPV-X2 にて撮影しました。得られた撮影画像は、DIC 解析ソフト VIC 3D（Correlated Solutions 社）を用いて 3D-DIC 解析を行いました。使用した撮影装置を Table 1 に示します。

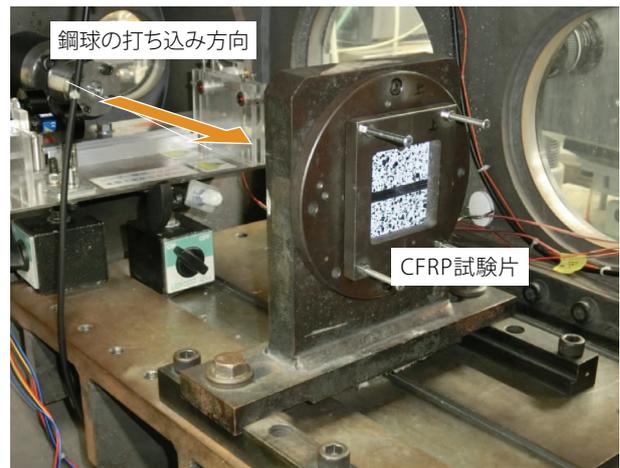
Fig. 2 真空チャンバ内
Inside of Vacuum Chamber

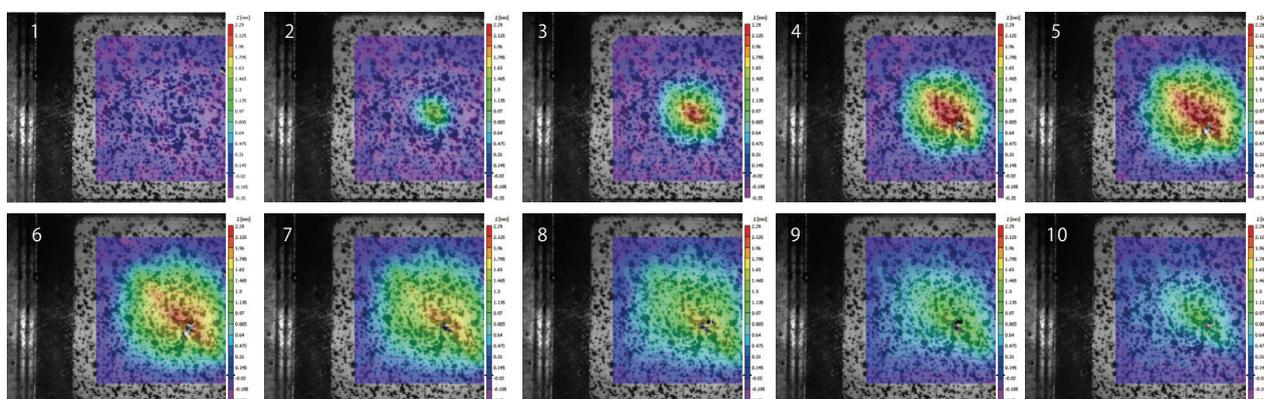
Fig. 3 撮影結果（衝突速度 330 m/sec、画像間の時間間隔は 20 μ m）
High Speed Imaging of 3D-DIC Analysis (Test speed 330 m/sec)

鋼球の衝突速度は、330 m/sec と 450 m/sec に設定して、撮影を行いました。Fig. 3 に衝突速度 330 m/sec における 3D-DIC 解析結果（鋼球打ち込み方向の変位）を示します。鋼球は CFRP 試験片を貫通せず、Fig. 3 の 1～5 にかけて衝突点を中心に変形範囲が広がり、鋼球打ち込み方向の変形量が増加していく様子が確認できます。その後、画像 10 にかけて変形範囲と変形量の両方が減少している様子が確認できます。Fig. 4 に衝突速度 450 m/sec における 3D-DIC 解析結果（鋼球打ち込み方向の変位）を示します。衝突速度 450 m/sec では、鋼球は CFRP 試験片を貫通し、Fig. 3 と同様に衝突点付近の変形量が増加していく様子が確認できます。しかし、変形範囲は衝突点付近に限られ、貫通しない場合と比較して小さいことがわかります。

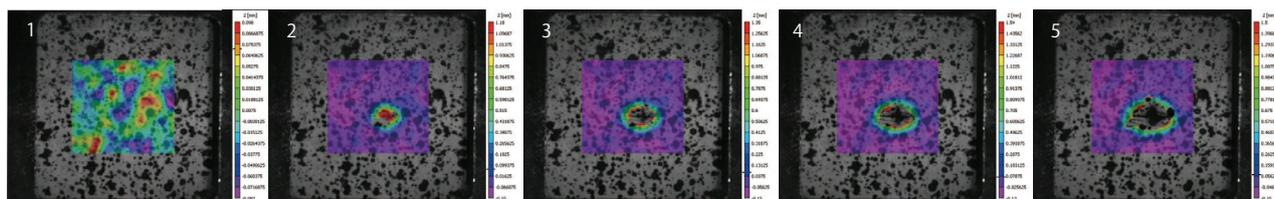
Fig. 4 撮影結果（衝突速度 450 m/sec、画像間の時間間隔は 10 μ m）
High Speed Imaging of 3D-DIC Analysis (Test speed 450 m/sec)
