スクリューで発生するキャビテーションを撮影

High-speed photography of the cavitation occurred on a screw

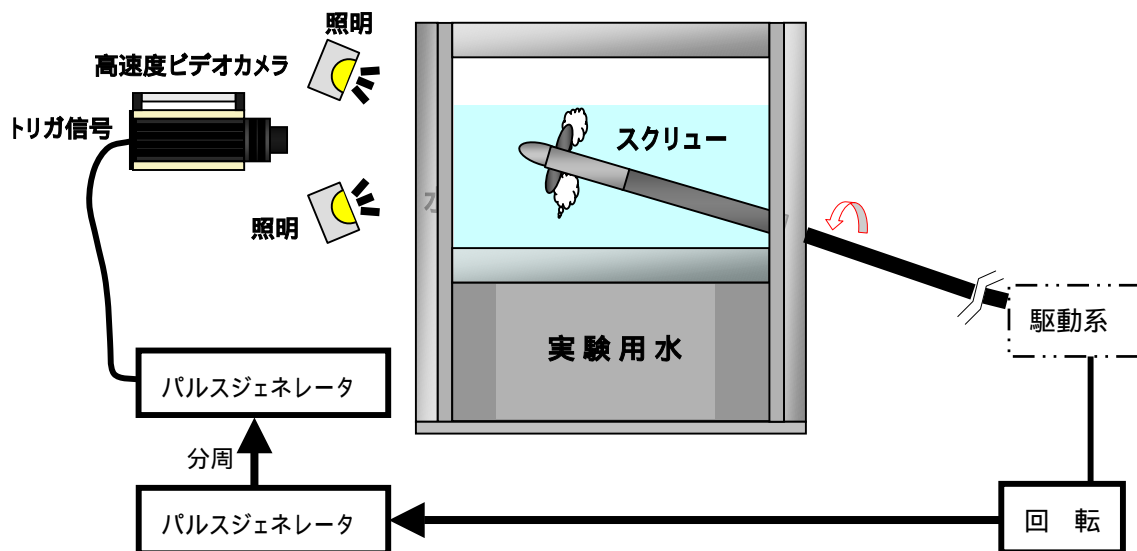
Fig.1 船舶用スクリューのキャビテーション撮影実験系
Schematic layout of the setup for the cavitation on a screw

Fig.1 にスクリューの回転によって発生するキャビテーションの撮影実験系を示します。

今回の実験では、2 台のパルスジェネレータを用いて、スクリューの回転軸から回転数の信号を取

出し、スクリューの向きがうまくカメラの方向に合う様なタイミングに調整し、トリガ信号として撮影を行いました。照明には、50w のハロゲンランプ照明装置を 2 個用いて撮影を行いました。
