マイクロフォーカスX線CTシステム inspeXio™ SMX™-225CT FPD HR Plus

マイクロフォーカスX線CTシステムを用いた減速機の観察事例

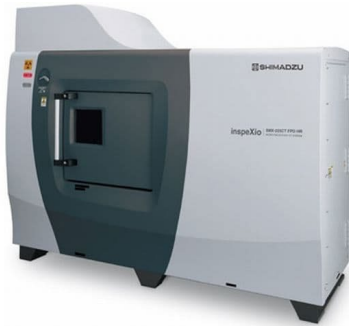
図1 inspeXio™ SMX™-225CT FPD HR Plus

本稿では、マイクロフォーカスX線CTシステムinspeXio SMX-225CT FPD HR Plusを用いて、減速機の内部を観察・解析した事例を紹介します。

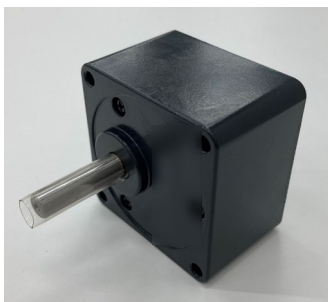
図2 減速機外観

今回は、図2に示す60 x 60 x 70 mm程度の大きさの平行軸タイプ減速機を撮影しました。内部は、ハウジング、ギア、ベアリング、シャフトなどの部品で構成されています。これらの部品はすべて金属でできているため、内部を観察するには高強度のX線が必要です。今回の主な撮影条件を表1に示します。また、今回は全体と拡大の2パターンでCT撮影を行いました。それぞれの透視画像を図3に示します。
