LAAN-A-FT034

FTIRとラマンによるプラスチック製食品トレーの外観不良解析

Analysis of Discoloration on Plastic Food Tray by FTIR and Raman

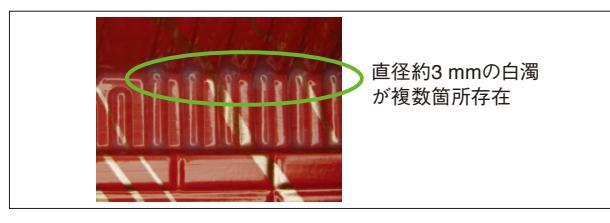
Fig. 1 食品トレー白濁部の写真 Photograph of White Parts on Food Tray

プリズムがダイヤモンドの1回反射型ATR測定装置を使用 してFig. 1の食品トレー正常部と白濁部を測定しました。測 定条件をTable 1に,また得られた赤外スペクトルとスペクト ル検索により一致したポリプロピレン (PP)のライブラリスペ クトルをFig. 2にシフト表示で示します。

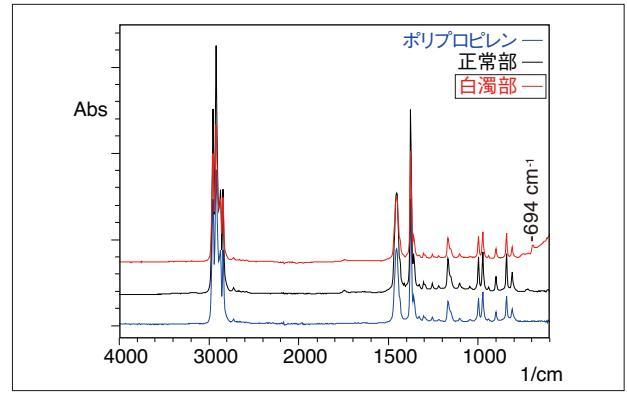
Fig. 2 正常部、白濁部の赤外スペクトルとポリプロピレンのライブラリ スペクトルとの比較 Comparison of Infrared Spectra of Normal Part and White Part with Library Spectrum of Polypropylene

正常部の測定結果はPPとよく一致しています。また白濁 部の測定結果もPPに類似していますが,800 cm⁻¹以下の領 域でベースラインが上昇しており,さらに694 cm⁻¹付近には 実際に食品中から見つかった異物をFTIRによって分析した 事例をご紹介しました。今回は、プラスチック製食品トレー の表面に見つかった外観不良(白濁)について、FTIRとラ マンにより分析した事例をご紹介いたします。

PPスペクトルには見られないピークが認められます。

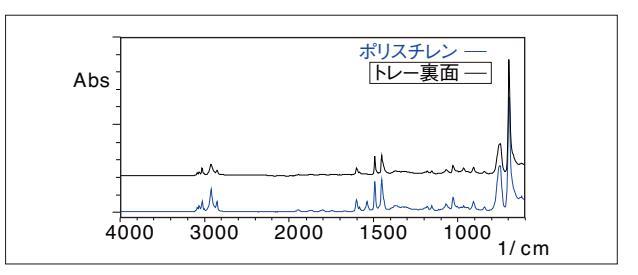
この食品トレーは裏面に「PS」と表示があり、ポリスチレ ン (PS) 製であることが確認できました。さらに、赤外スペ クトルからも確認するために1回反射型ATR測定装置で食 品トレー裏面を測定しました。測定結果をFig. 3に示します。 Fig. 3にはPSのライブラリスペクトルも示しましたが、裏面 の赤外スペクトルがPSのライブラリスペクトルとよく一致して いることがわかります。

Fig. 3 トレー裏面の赤外スペクトルとポリスチレンのライブラリスペク トルとの比較 Comparison of Infrared Spectrum of The Reverse Side of Tray with Library Spectrum of Polystyrene

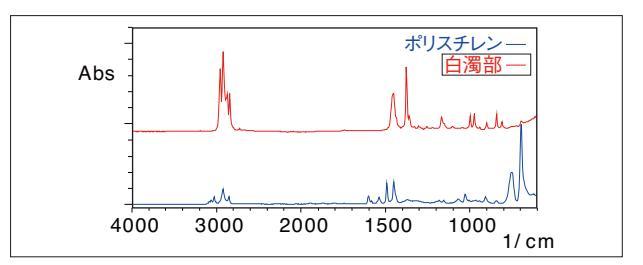
さらに、白濁部、食品トレー裏面 (PS) の赤外スペクトル を対比させてFig. 4に示します。食品トレー裏面 (PS) の 694 cm⁻¹付近のピークが白濁部の赤外スペクトルでも確認 でき、白濁部にはPSが存在していると推測されますが、他 の波数域ではPSのピークが確認できませんでした。また、 800 cm⁻¹以下の領域のベースライン上昇は無機化合物など の含有が推定されますが、今回使用したダイヤモンドの1回 反射型ATR測定装置では600 cm⁻¹以下の波数域が測定で きないために、これらの情報だけでは白濁成分を特定する ことは容易ではありません。

Fig. 4 白濁部の赤外スペクトルとポリスチレンのライブラリスペクトル との比較 Comparison of Infrared Spectrum of White Part with Librar

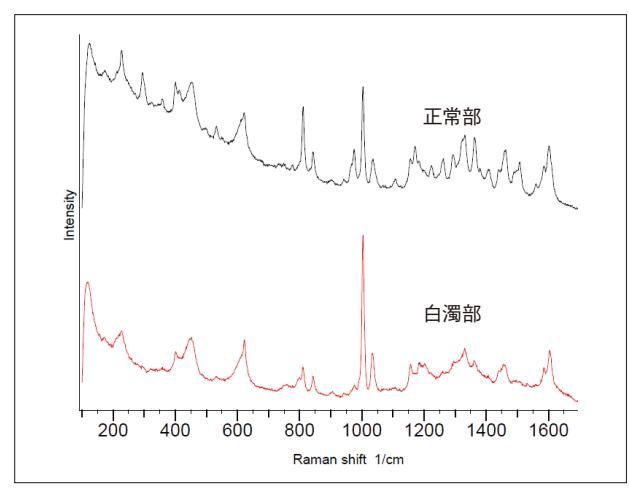
Fig. 5 正常部, 白濁部のラマンスペクトル Raman Spectra of Normal Part and White Part

前述のFTIRによる測定結果と同様にPPとPSのピーク (それぞれ800-850 cm⁻¹間, 1000-1050 cm⁻¹間)が正常部, 白濁部の両スペクトル上に認められます。ただし, 白濁部に おけるPP由来のピークは正常部と比較してかなり弱く現れ ており, 逆にPS由来のピークは強く現れています。

さらに,正常部,白濁部ともに200-650 cm⁻¹間の比較的 ブロードな3つのピークから酸化チタン (TiO2)の含有が推定 されます。TiO2は白色顔料として用いられる物質の一つで すので,白濁成分である可能性が高いと思われます。ただし, TiO2は白濁部だけではなく正常部の測定結果においても検 出されていますので,TiO2はいわゆる [異物]ではなく食品 トレーの正常な構成成分と考えられます。

次に、ラマン分光法による分析を行ないました。ラマン分 光法は無機化合物の同定にも有力な手法です。レニショー 社製顕微ラマン分光光度計により、トレー正常部と白濁部 を測定しました。測定条件をTable 2に、得られたラマンス ペクトルをFig. 5にシフト表示で示します。また、スペクトル 検索により含有が推定される酸化チタン (ルチル型)、ポリス チレン (PS)、PPのライブラリスペクトルをFig. 6に示します。

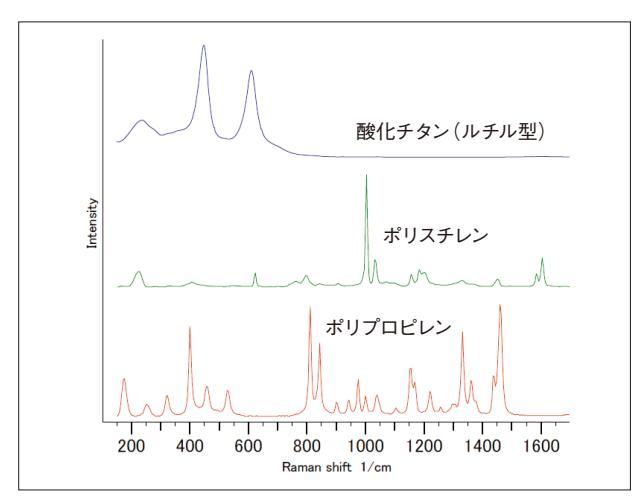
Fig. 6 酸化チタン (ルチル型), ポリスチレン, ポリプロピレンのライブ ラリスペクトル (Bio-Rad Laboratories, Inc.) Raman Spectra of Titanium Oxide (Rutile), Polystyrene, and Polypropylene in Spectral Library

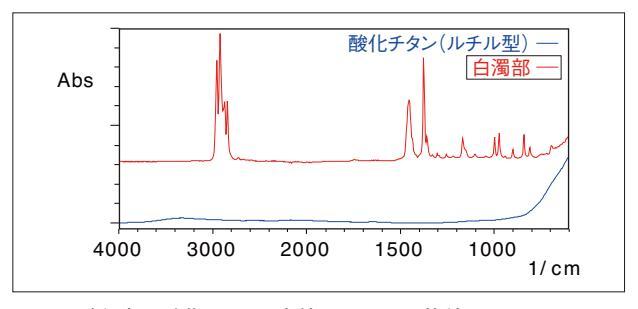
ラマン分光法による測定結果を踏まえ, 白濁部とTiO2 (別 途入手してATR法により測定)の赤外スペクトルを対比させ てFig. 7に示します。白濁部の測定結果における低波数側 のベースライン上昇傾向はTiO2のスペクトル形状に類似して います。

Fig. 7 白濁部,酸化チタンの赤外スペクトルの比較 Comparison of Infrared Spectra between White Part and Titanium Oxide

これら両手法の特長と測定結果を勘案すると、食品トレー の正常な構成成分として表面はPP,裏面はPSであり、内部 (中間層)にTiO2を含有するものと考えられます。また、白 濁部はいわゆる「異物」が付着したものではなく、表面PP層 の厚みが若干薄くなった部位であり、FTIRによる白濁部の 測定結果低波数側ではPP層の下のTiO2とPSも検出された ものと考えられます。なお、TiO2は白色顔料などの用途とし てプラスチック製の食品容器・器具にも広く使用されており、 一般に有害性などが指摘される物質ではありません。
