## 島津試験 CSC ニュース No.137

### 島津マイクロフォーカスX線CTシステム **SMX-130CT-SV** による グラスファイバープレート(GFRP)内部の ガラス繊維の流れの観察

グラスファイバープレートのガラス繊維の流れの状態を島津マイクロフォーカスX線CTシステムにて観察した例を紹介します。

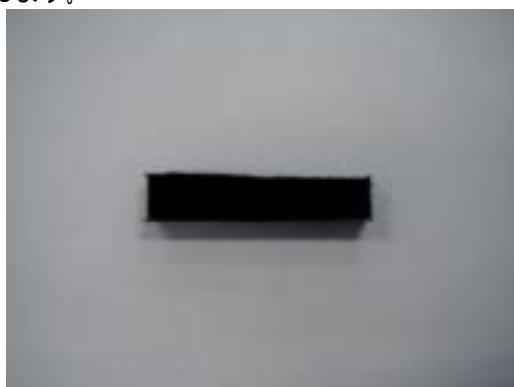
図2 グラスファイバープレートの外観

- 1) サンプル名 : グラスファイバープレート 約 7 × 30 × 3mm
- 2) サンプル外観 : 図2 に示します。
