## 島津試験 CSC ニュース No.241

### 島津マイクロフォーカスX線CTシステムによる たばこフィルター部の観察

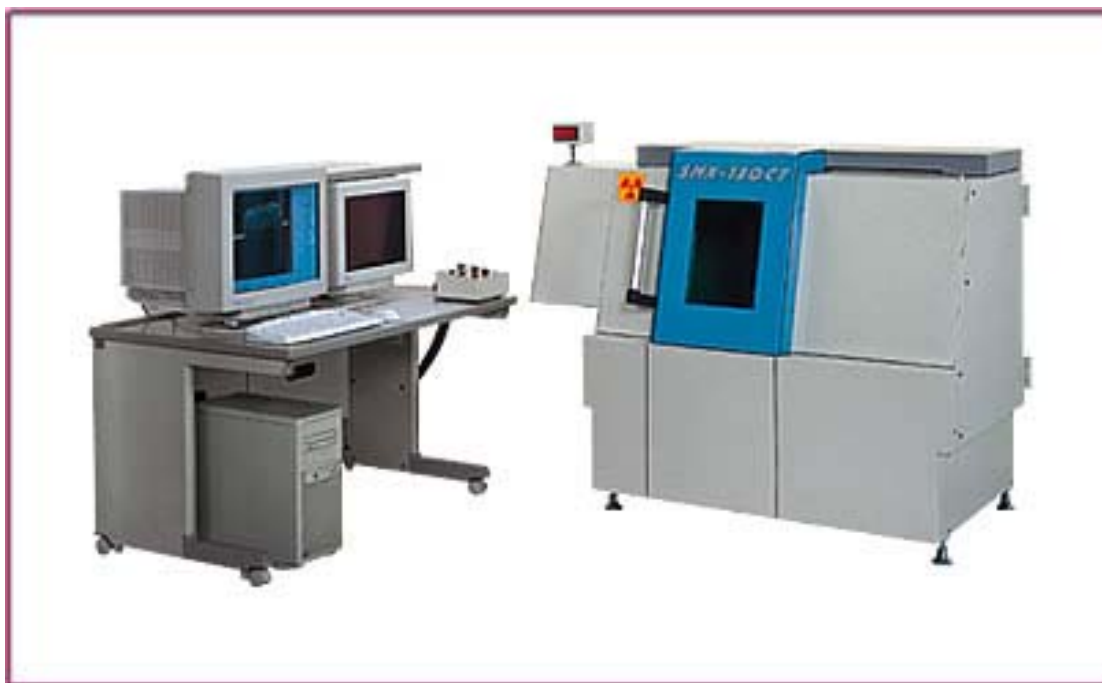
図1 SMX-100CT-SV3 の外観

島津マイクロフォーカスX線CTシステムは、医療用X線CT装置と基本的に同じ原理で断面や3次元画像を得ることのできる装置です。特に5ミクロンの微小焦点線源から照射されるX線によって、高分解能で詳細な内部情報を非破壊で得ることができます。今回は、マイクロフォーカスX線CTシステム SMX-100CT-SV3 (図1) を用いて、市販の煙草のフィルター部分の観察を行いました。そこで得られた断面画像や3次元画像をご紹介します。

SMX-100CT-SV3 では4インチ高感度イメージ検出器を使用しており、軟X線(X線を吸収しない物)の撮影が可能です。今回は煙草のフィルター部分を上にした状態でターンテーブルに載せ360°回転させるという1回の操作でフィルターと葉の部分の境目を撮影しました。撮影に要した時間は約15分程度です。
