Application News

No. N135

X線CTシステム

を使用したパワーインダクタの観察事例

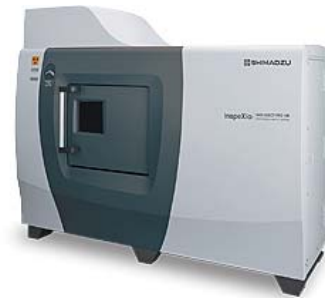
図1 マイクロフォーカスX線CTシステム inspeXio™ SMX™-225CT FPD HR Plus

X線CT装置 inspeXio SMX-225CT FPD HR Plus (図1) は、受光部に16インチフラットパネルディテクタを搭載しており、CTでの最大撮影視野は約φ400×300mmになるため、実装された基板の全体を撮影することができます。しかしこの基板に搭載されているパワーインダクタは小型のものが多く、詳細に観察するには拡大撮影する必要があります。今回は、構造の詳細を確認するために、製品(図2)からパワーインダクタ部分(図3)を切り出して撮影しました。
