Application News

No. V18

一方向 CFRP の静的引張試験における破壊観察

Fracture Observation of Unidirectional CFRP of Static Tensile Test

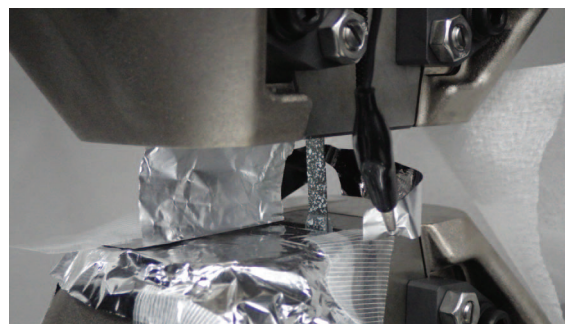
Fig. 3 試験の様子 (試験片部拡大)
Experimental Equipments

Fig. 2, Fig. 3 に試験の様子を示します。Fig. 3 に示すように試験片周辺の治具にアルミ箔を貼り付け、試験片に光が集まるようにしています。Table 2 に試験条件を示します。
