## 島津試験 CSC ニュース No.137

### 島津マイクロフォーカスX線CTシステム SMX-130CT-SV による グラスファイバープレート(GFRP)内部の ガラス繊維の流れの観察

グラスファイバープレートのガラス繊維の流れの状態を島津マイクロフォーカスX線CTシステムにて観察した例を紹介します。

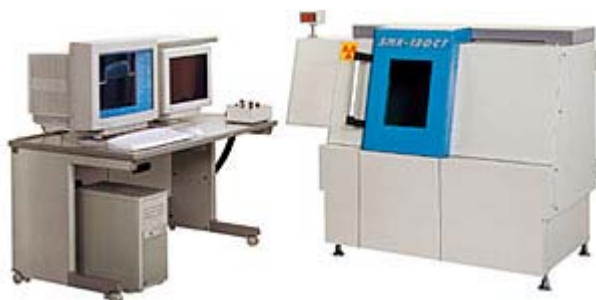
図1 SMX - 130CT - SV外観
