Plastic Analyzerによる 紫外線劣化プラスチックの分析

岩崎 祥子

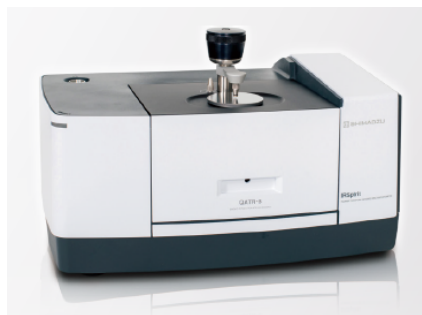
図1 Plastic Analyzer

Plastic Analyzerは、フーリエ変換赤外分光光度計 IRSpirit、1回反射ATR測定装置 QATR™-S、Plastic Analyzerメソッドパッケージから構成されるシステムであり、異物分析や劣化解析に効果的な商品です（図1参照）。

- フーリエ変換赤外分光光度計 IRSpirit
- 1回反射ATR測定装置 QATR-S
- Plastic Analyzerメソッドパッケージ
 1. 紫外線劣化プラスチックライブラリ
 2. 加熱劣化プラスチックライブラリ
 3. IR Pilot™専用プログラム/パラメータ

メソッドパッケージには、当社オリジナルの紫外線劣化プラスチックライブラリ、加熱劣化プラスチックライブラリ、最適な測定条件が含まれるマクロプログラムが搭載されます。さらに、付属される分析ハンドブックには、プラスチック14種類の構造式や赤外スペクトル、特徴的なピークの振動モードが収録されています。

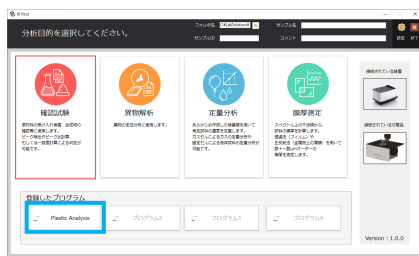
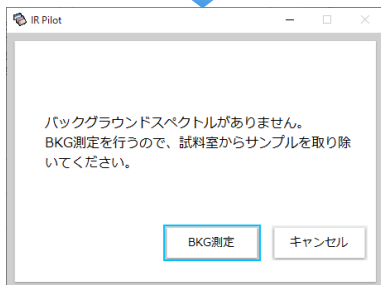
図3 操作の流れ

分析は、Plastic Analyzerメソッドパッケージに含まれる専用のマクロプログラムIR Pilotで操作します。プラスチック分析に最適な分析パラメータが予め設定され、クリックのみで測定から印刷まで可能です。操作の流れを図3に示します。

測定プログラム
Plastic Analysis
を選択

バックグラウンド
測定

サンプル測定

スペクトル検索
とレポート印刷
