# Application News

## No. A513

### 光学部品上の微小異物の測定 - 赤外顕微鏡 AIM-9000 による測定・同定 -

Measurement of Minute Contaminant on Optical Part  
- Measurement and Identification by AIM-9000 Infrared Microscope -

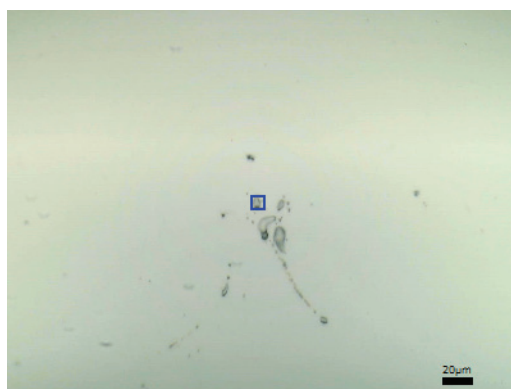
電子機器に搭載される光学素子部品の表面に付着した異物の顕微鏡写真を Fig. 1 に示します。異物は数 μm ~ 10 μm 程度の大きさで，部品表面に散在しています。

Fig. 1 微小異物の顕微鏡画像 (青枠は□10 μm)  
Microscope image of Contaminants

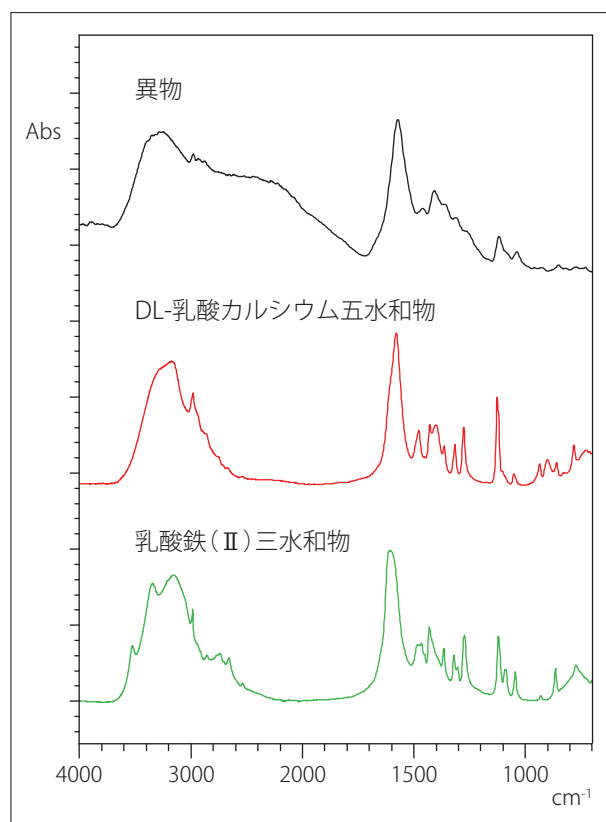
この異物が見つかった部品表面は平滑で光沢のある金属ですので，これを採取することなく，破壊や逸失の恐れが少ない反射法による測定試行が適当です。赤外顕微鏡を用いて反射法で測定した異物の赤外スペクトルとその検索結果を Fig. 2 に，測定条件を Table 1 に示します。10 μm 程度の微小な異物であっても，20 秒程度の短い測定時間でノイズの少ないスペクトルが得られています。装置に標準付属するスペクトルライブラリを用いて解析した結果，異物は乳酸塩と推定されました。

Fig. 2 異物の赤外スペクトルと検索結果  
Infrared Spectrum and Search Result for the Contaminant

Instrument	: IRTTracer-100, AIM-9000
Resolution	: 8 cm <sup>-1</sup>
Accumulation	: 40
Apodization	: Happ-Genzel
Detector	: MCT

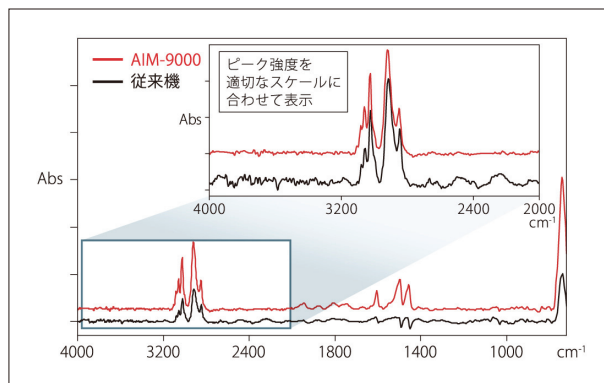
Fig. 4 φ10 μmのポリスチレンビーズの赤外スペクトル  
(ベースライン補正)  
Infrared Spectra of Polystyrene Beads of 10 μm in Diameter (Baseline Correction)

AIM-9000では、ポリスチレンの吸収ピークがより明瞭に強く検出されていることがわかります。また、挿入拡大図は2,920cm<sup>-1</sup>付近のピーク強度を合わせて表示した結果です。AIM-9000では、従来機よりもノイズの少ない、良好なスペクトルが得られていることがわかります。

自動不良解析システム（赤外顕微鏡）AIM-9000は、極微小部の測定に特化した光学設計により、クラス最高のS/N比30,000：1を実現しています。異物が極微小サイズでも、短時間で良好なスペクトルを取得することが可能です。一例として、BaF<sub>2</sub>窓板上に分散させたφ10 μmのポリスチレンビーズを測定した結果をご紹介します。ポリスチレンビーズの顕微鏡写真をFig. 3に示します。このビーズ1個を、AIM-9000と弊社従来機の両方で透過法により測定比較した結果をFig. 4に示します。また、測定条件をTable 2に、赤外分光光度計IRTracer-100に接続したAIM-9000の外観写真をFig. 5に示します。

Instrument	: IRTracer-100, AIM-9000, 従来機 (AIM-8800)
Resolution	: 8 cm <sup>-1</sup>
Accumulation	: 40
Apodization	: Happ-Genzel
Detector	: MCT

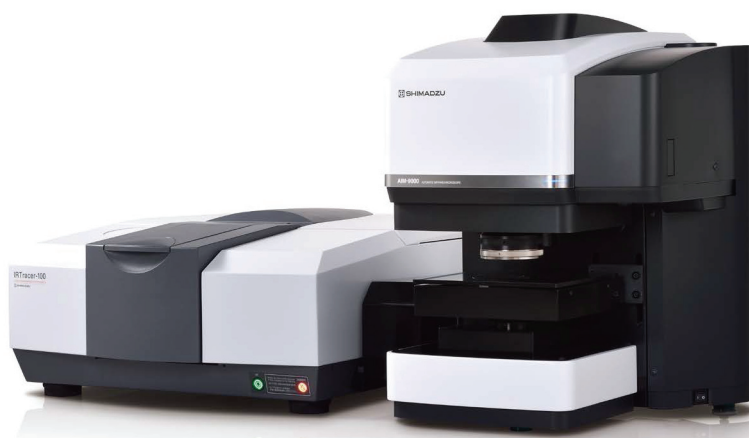
Fig. 5 自動不良解析システム（赤外分光光度計IRTracer-100と赤外顕微鏡AIM-9000）  
Infrared Microscope System (IRTracer-100 and Infrared Microscope AIM-9000)
