# Application News

## No. A558

### 自己修復型多機能薄膜（生物模倣素材）の評価 –その2– 成分分析と物性評価

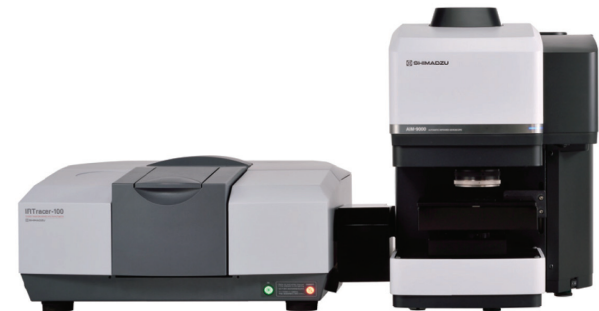
図3 赤外顕微システム（IRTracer-100（左）とAIM-9000（右））

ガラス基板上に形成した自己修復型多機能薄膜に、外科用メスで傷を入れ、温度 25℃、湿度 80~90% の環境下で傷を修復させた後、修復箇所とその他の箇所の成分分析を行いました。使用した装置は、図3に示す赤外顕微システム（フーリエ変換赤外分光光度計 IRTracer™-100（以下、IRTracer-100）＋赤外顕微鏡 AIM-9000）です。
